Vistoria técnica:- 10/03/2023

Documento:- MO. 008016/2023-88 - Solicitante: “ Divisão de Defesa Civil ”

Local do evento:- Rua Uberaba, 13 - Bairro Rudge Ramos

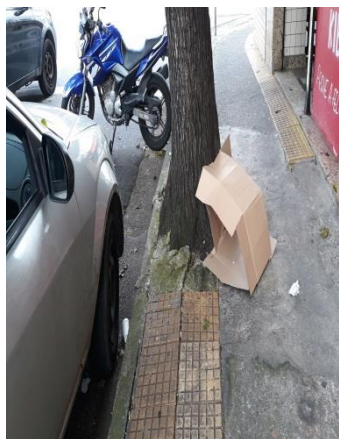
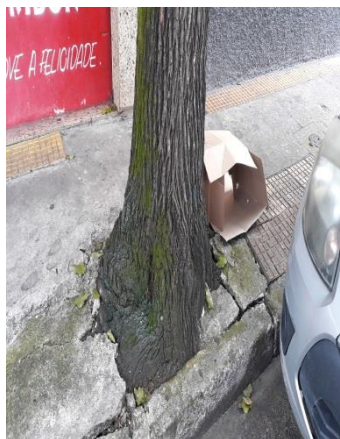
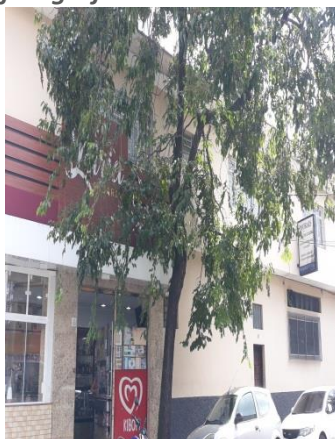
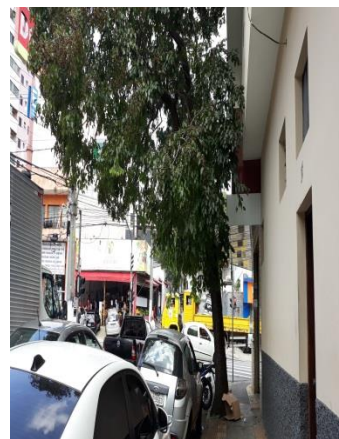
Em vistoria ao local informamos tratar-se de uma (01) árvore exótica da família uva japonesa (*Housenia dulcis*), medindo aproximadamente 7,50 m de alt. X CAP1,00 m, estado fitossanitário comprometido, porém com parte superior do tronco contaminado pela ação de insetos, galhos sobre o imóvel, raízes danificando o passeio público em grande proporção, e risco de queda de galhos sobre os usuários. Portanto somos favoráveis a substituição do espécime . Esclarecemos que segundo Lei municipal Nº 4974/2001 será replantada uma nova muda no local.

(X) Grau Grave EM

Autorizado: substituição
