Vistoria técnica- 25/07/2024

Documento: MO.010478/2024-55 Interessado: "SU-01 Divisão de Defesa Civil"

Local do evento: Rua do Oleoduto, 11 Bairro: Montanhão

Laudo Técnico:

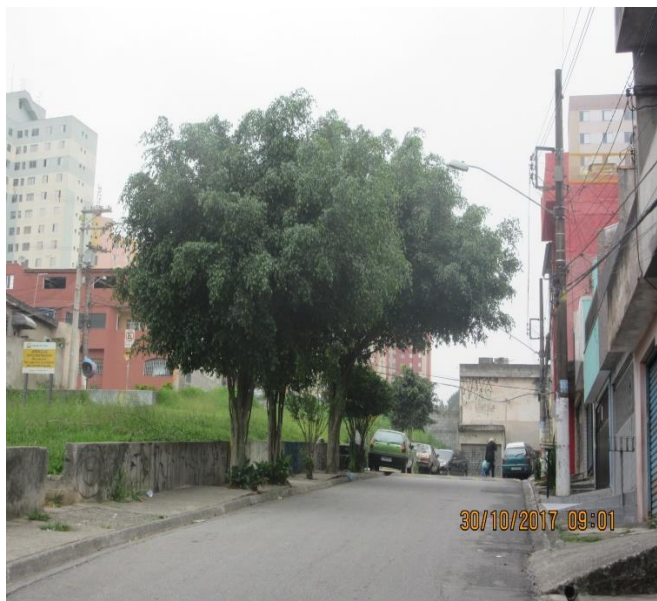
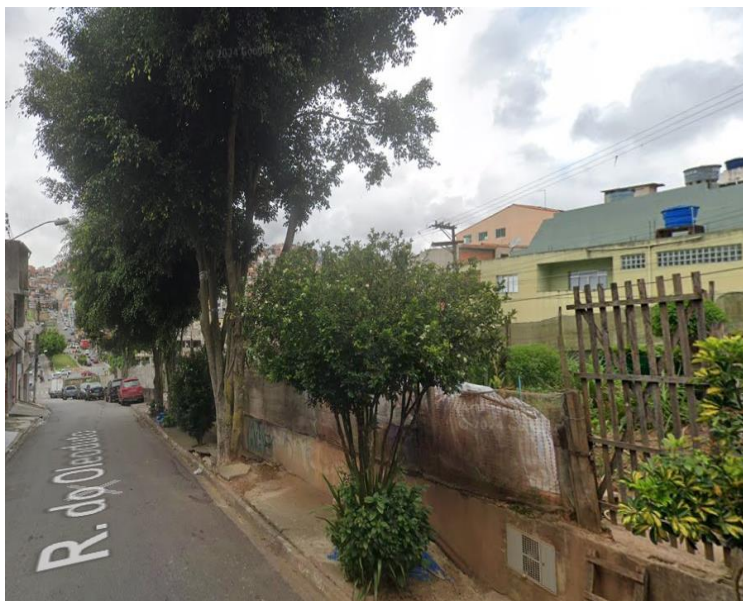
Em vistoria ao local informamos tratar-se de 03 árvores da espécie Figueira (*Ficus Benjamina*), medindo 10,0 m X CAP 0,40m, estado fitossanitário regular, porém suas raízes estão danificando o passeio público em grandes proporções, oferecendo risco iminente de queda. Portanto somos favoráveis a remoção do espécime pois não há espaço técnico para replantio.

(X) Grau Grave EM (X) Risco de queda

Autorizado: remoção
