PREFEITURA DO MUNICÍPIO DE SÃO BERNARDO DO CAMPO
SECRETARIA DE SERVIÇO URBANOS
DEPARTAMENTO DE PARQUES E JARDINS – SU.302

Nº. Documento: MO.010776/2023-00 - EMEB Graciliano Ramos

Local do evento: Rua João D'Ângelo, 71 - Bairro Rio Grande

Laudo Técnico:

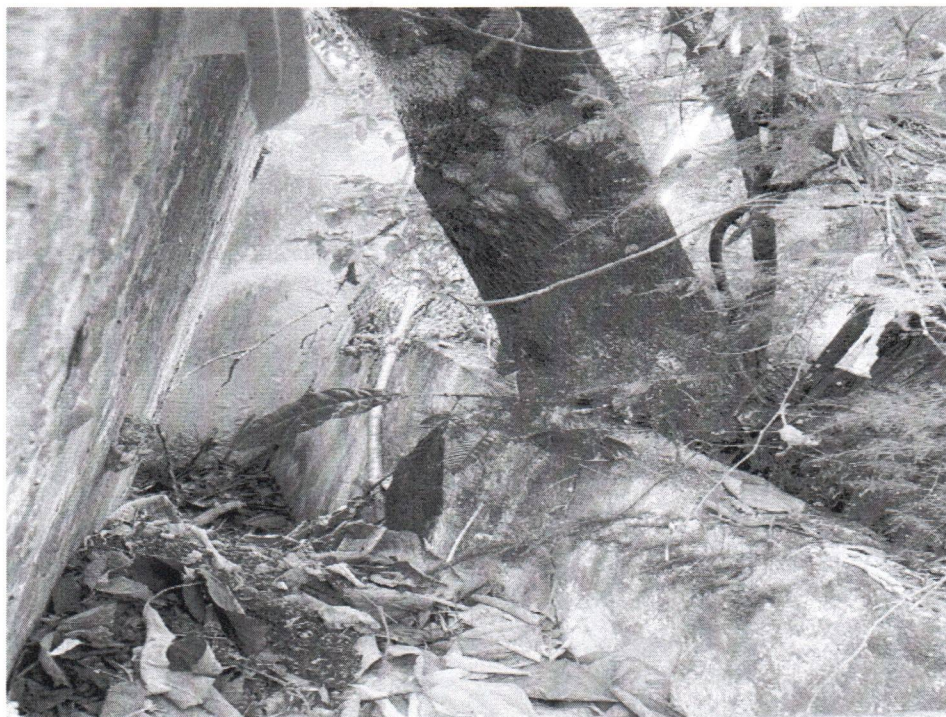
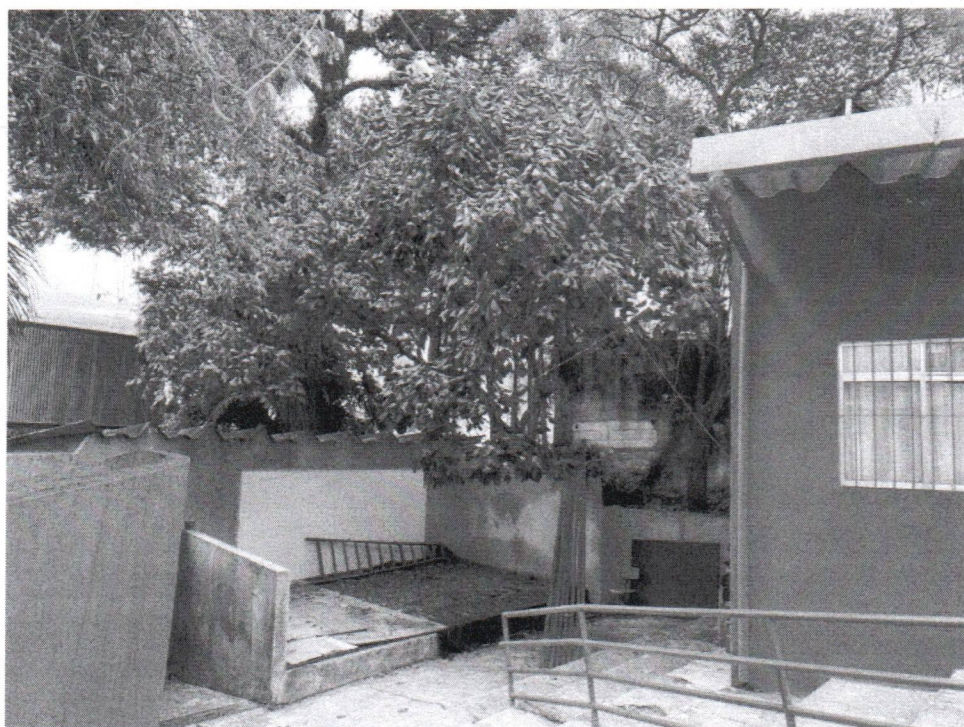
Em vistoria ao local informamos tratar-se de 02 árvores Sendo 01 da espécie Taipá (Alchornea glandulosa), medindo 5,00 metros de altura DAP 0,30 metros, 01 da espécie Pau viola (Cythalexillum myrianthum), medindo 9,00 metros de altura DAP 0,40 metros, espécimes com estado fitossanitário regular porém foram plantadas sem critérios técnicos próximos a mureta e parede da unidade. Informamos ainda que os mesmos estão impedindo a instalação de cobertura na área. Portanto somos favoráveis a remoção.

Autorizamos a remoção
