Vistoria técnica- 13/03/2024

Documento: MO.012706/2024-22 Interessado: "SU-302 – Seção de manutenção de praças e jardins"

Local do evento: Avenida Edilú, 2 (ou rua Groenlândia, 35 – praça em frente) Bairro: Independência

Laudo Técnico:

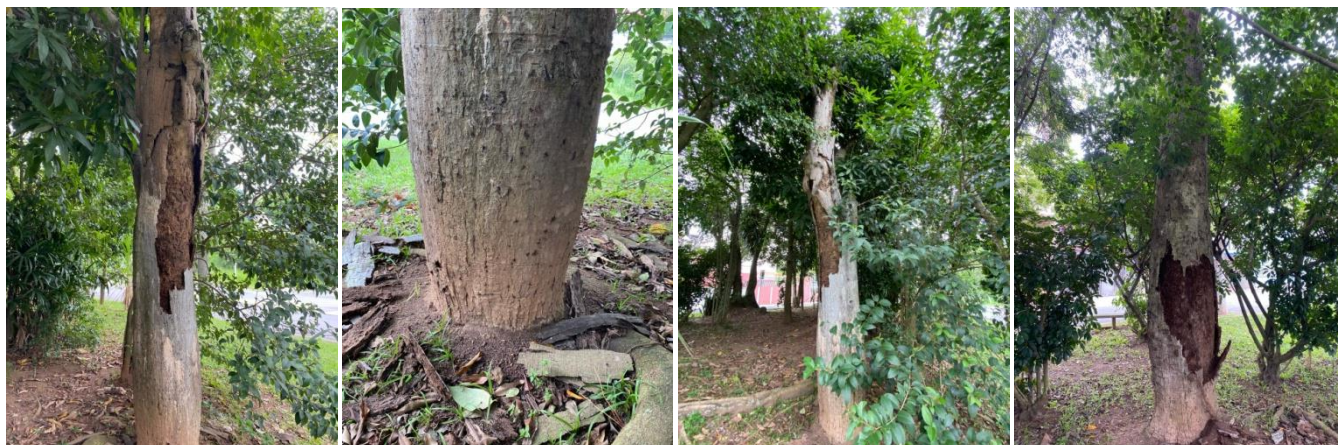
RELATÓRIO FOTOGRÁFICO

Em vistoria ao local informamos tratar-se de 02 árvores da espécie Paineira (*Ceiba speciosa*), medindo 5,0 m, X CAP 0,40 m, estado fitossanitário comprometido, ambas estão secas já sem vida orgânica por ação de agentes biológicos, devido a isto, apresentam alto risco de queda. Portanto somos favoráveis à substituição dos espécimes.

Autorizado: substituição
