Vistoria técnica: 11/04/2023

Documento: MO. 015385/2023-77 – Interessado- “ Divisão de Defesa Civil ”

Local do evento: Av. Bispo César Dacorso Filho, 691 - Vila Angelina -Bairro Rudge Ramos

Laudo Técnico:

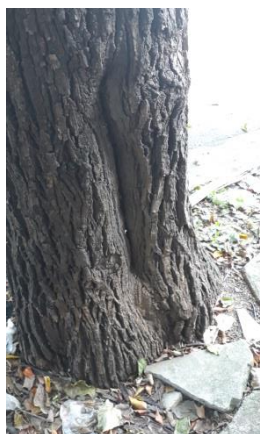
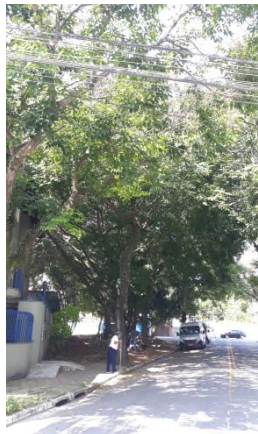
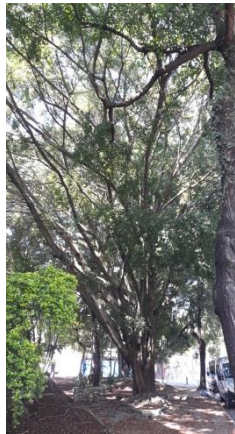
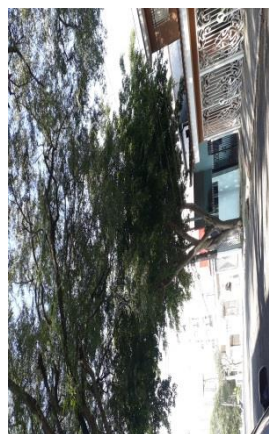
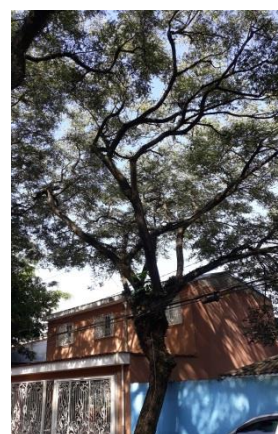
Relatório fotográfico

Em vistoria ao local informamos tratar-se de 03 árvores , sendo 02(duas) da espécie uva japonesa, (**Housenia Dulcis**), e 01 (uma) da espécie figueira (**Ficus spp**)medindo aproximadamente 9,00 m, X DAP 0,90 m, estado fitossanitário comprometido , porém com raízes obstruindo rede de águas pluviais , danificando guias e sarjetas também o leito carroçável e galhos na parte superior do imóvel. Portanto somos favoráveis a **substituição** dos espécimes.

(X) Grau Grave EM (x) Risco de queda

Rede elétrica :- (x) Sim () Não - ...-passeio ► () < que 1,60 m. (X) > que 1,60 m.

Autorizado: Substituição
