Vistoria técnica- 07/05/2024

Documento: MO.022976/2024-11 Interessado: "SU-302 – Seção de Manut. de Praças e Jardins"

Local do evento: Est. Dos Alvarengas, 9551 (Rua Das Flores) Bairro: Jd. Cruzeiro do Sul

**Laudo Técnico:**

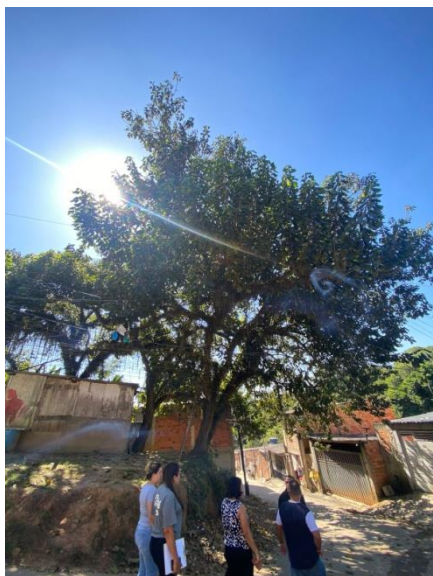
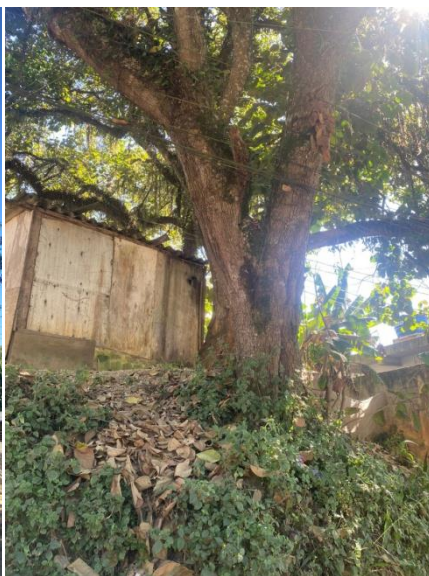
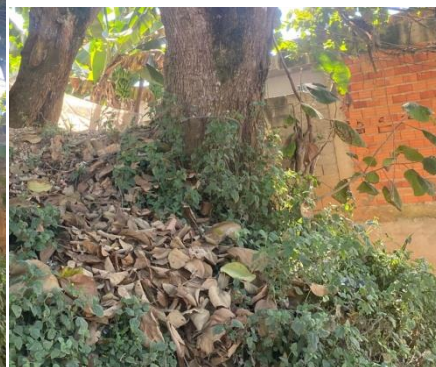
Em vistoria ao local informamos tratar-se de 01 árvore da espécie Tapiá (*Alchornea cidifolia*), medindo 7,0 m, X CAP 0,70 m, estado fitossanitário comprometido, está localizada no talude e apresenta alto grau de inclinação, oferecendo risco de queda sobre a residência ou transeuntes. Portanto somos favoráveis à substituição do espécime.

Autorizado: substituição
