## MUNICÍPIO DE SÃO BERNARDO DO CAMPO

Departamento de Parques e Jardins – SU-3

Vistoria técnica 07/05/2025

Local do evento: Rua Caçapava 149/145 – Bairro Baeta Neves

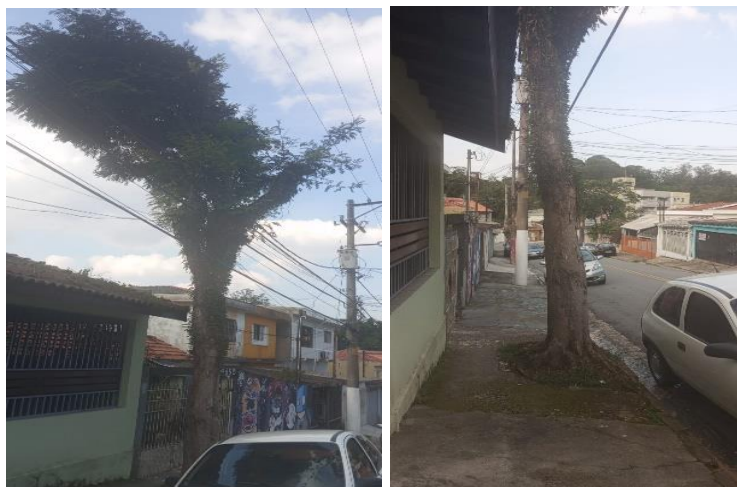
Em vistoria ao local informamos tratar-se de 01 árvore da espécie Sibipiruna (*Caesalpinia pluviosa*) medindo 10,0m X DAP 0,60cm, estado fitossanitário comprometido, *com raízes danificando o passeio e interferindo na fiação. Portanto somos favoráveis a substituição dos espécimes.*

( ) Grau Grave (x) Danificando passeio ( ) Risco de queda (x) podre e oca

Autorizado: Substituição
