**MUNICÍPIO DE SÃO BERNARDO DO CAMPO**  
Secretaria de Serviços Urbanos  
Departamento de Parques e Jardins – SU-3

**Vistoria técnica 07/05/2025**

**Documento: MO.023951/2025-66**

**Local do evento: Rua 1º de Maio 232 – Bairro Baeta Neves**

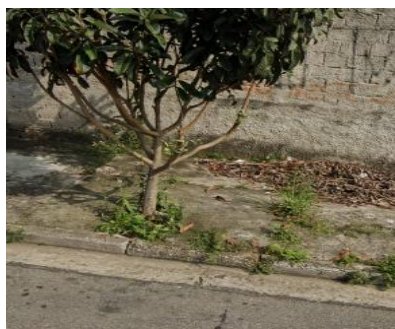
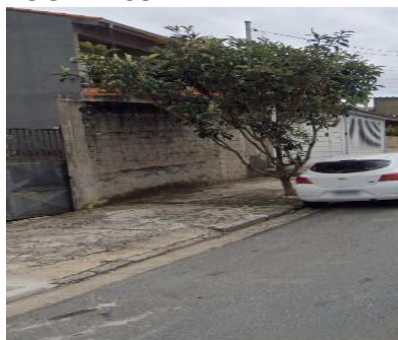
Em vistoria ao local informamos tratar-se de 01 Ameixa amarela (*Eriobotrya japônica*) medindo 5,0m X DAP 0,10cm, estado fitossanitário comprometido, com raízes danificando o passeio. Portanto somos favoráveis a substituição dos espécimes.

( ) Grau Grave (x) Danificando passeio ( ) Risco de queda ( ) podre e oca

**Autorizado: substituição**
