MUNICÍPIO DE SÃO BERNARDO DO CAMPO

Departamento de Parques e Jardins – SU-3

Vistoria técnica 06/05/25

Documento: MO 025286/2025-22

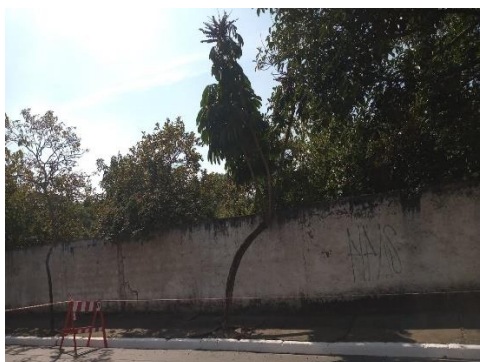
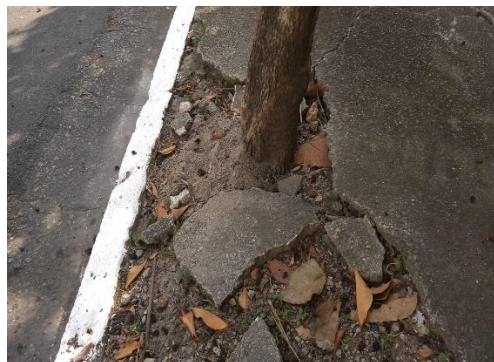
Em vistoria ao local informamos tratar-se de 01 árvore da espécie Schefflera (Bossai) medindo 6,0m X DAP 0,20m, estado fitossanitário comprometido, com lesões no tronco, raízes expostas danificando o passeio público gravemente e alto grau de inclinação, ocasionando risco de queda. Portanto somos favoráveis a substituição do espécime.

Autorizado: Substituição
