Vistoria técnica- 27/05/2024

Documento: MO.026077/2024-99 Interessado: "SU-302 - Seção de Manut. De Praças e Jardins"

Local do evento: Rua Frei Gaspar, 631 Bairro: Centro

**Laudo Técnico:**

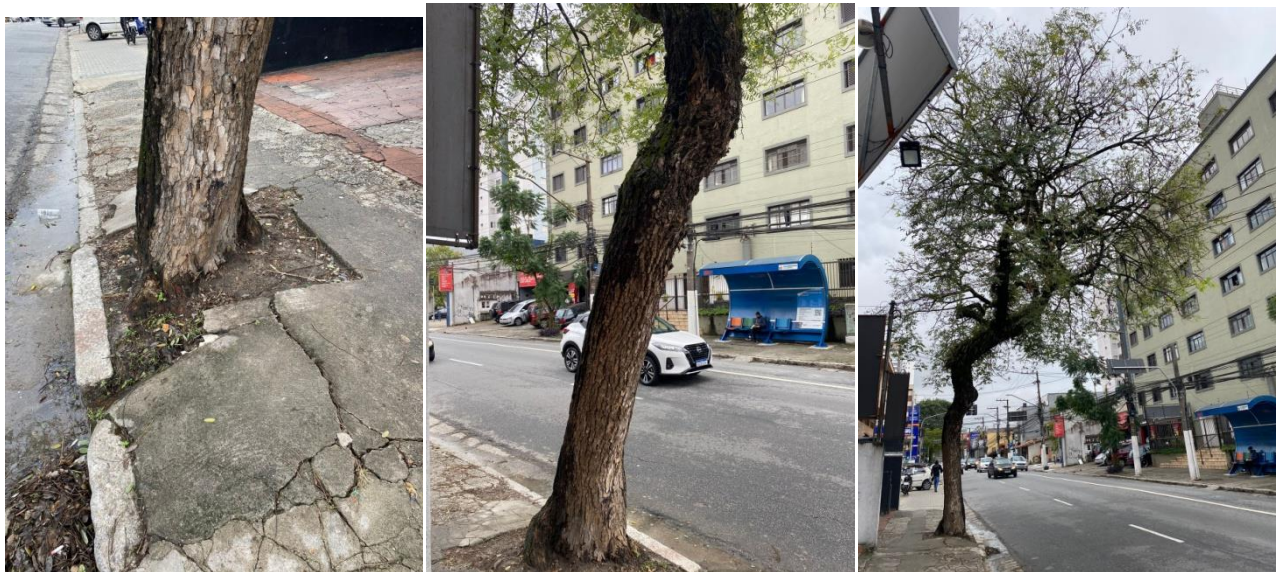
**RELATÓRIO FOTOGRÁFICO**

Em vistoria ao local informamos tratar-se de 01 árvore da Espécie *Tipuana (Tipuana tipu)*, medindo 8,0 m, X CAP 0,45 m, suas raízes em grande proporção estão danificando o passeio público, e interferindo no sistema pluvial do estabelecimento, a mesma apresenta grau de inclinação em direção a rua onde há grande fluxo de veículos e pedestres . Portanto, somos favoráveis à substituição do espécime.

(X) Grau Grave EM ( ) Risco de queda

Autorizado: Substituição
