MUNICÍPIO DE SÃO BERNARDO DO CAMPO

Departamento de Parques e Jardins – SU-3

Vistoria técnica 19/05/2025

Documento: MO.027620/2025-00

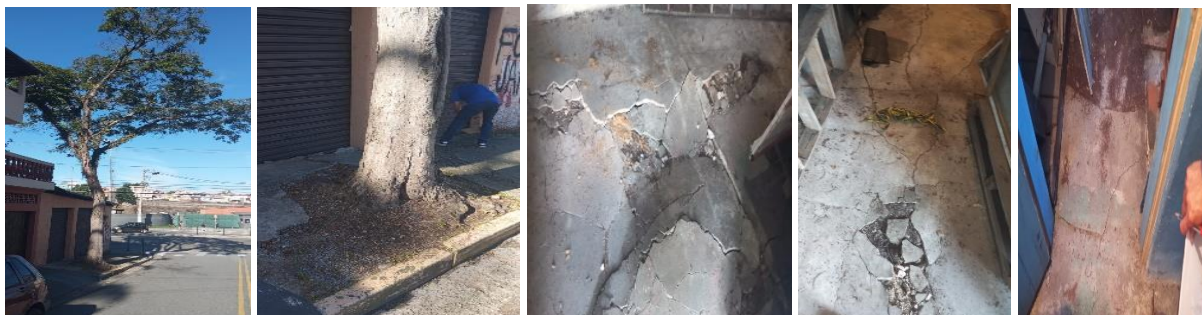
Em vistoria ao local informamos tratar-se de 01 árvores da espécie Sibipiruna (*Caesalpinia pluviosa*) medindo 14,0m X DAP 0,80cm, estado fitossanitário comprometido, com raízes danificando o passeio. pois a raiz da arvore está danificando o imóvel do munícipe chegando até a parede da casa quebrando o piso do imóvel rachando as paredes. Portanto somos favoráveis a substituição dos espécimes.

(x) Grau Grave (x) Danificando passeio (x) Risco de queda (x) podre e oca

Autorizado: Substituição
