MUNICÍPIO DE SÃO BERNARDO DO CAMPO
SECRETARIA DE SERVIÇO URBANOS
DEPARTAMENTO DE PARQUES E JARDINS – SU.302

Vistoria em: 29/08/2022

Nº. Documento: MO.009299/2022-55

Local do evento: Rua Jandir Carvalho Lanes, 263 - EMEB Odemir Furlan – Bairro Batistini

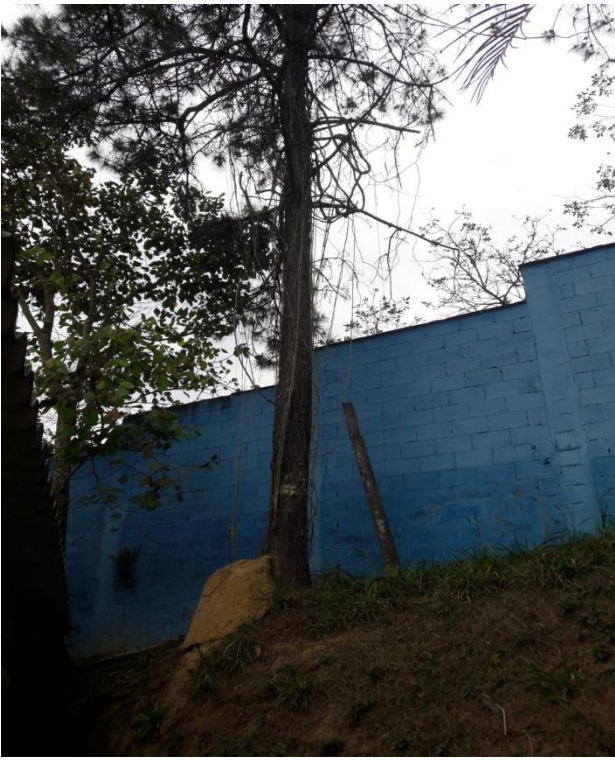
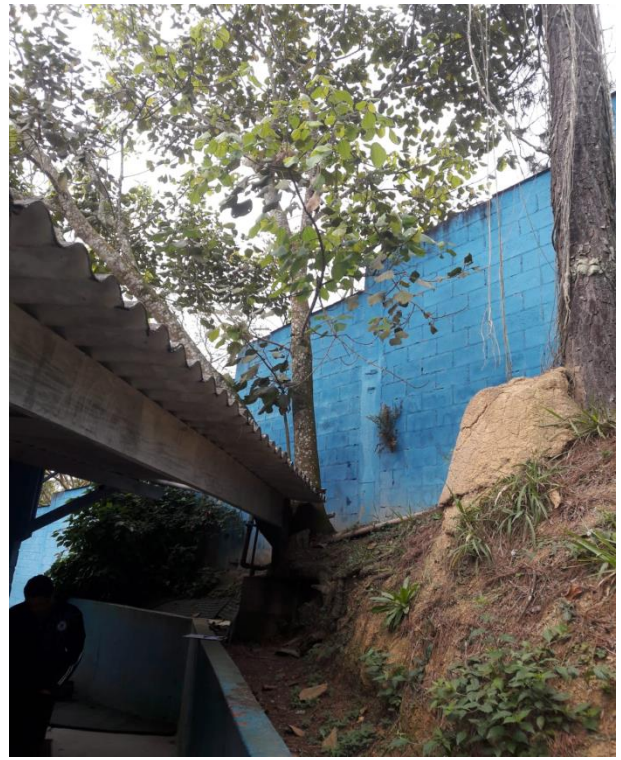
Em vistoria ao local informamos tratar-se de 02 árvores sendo: 01 da espécie Tapiá (Crateva tapia), medindo 7,00m de alt. DAP 0,30 metros,, 01 Pinheiro (Pinus ellioti), medindo + de 10,00 metros de altura DAP 0,40 metros, estado fitossanitário regular porém encontram-se localizados em talude com as raízes expostas comprometendo os encanamentos, espécimes com risco de queda. Portanto somos favoráveis a remoção (02), assim como a poda de galhos nos demais Pinheiros existentes na unidade. (rebaixamento de copa).

Estado Fitossanitário:- (regular)

Grau Grave EM Percida Risco de queda Entrada de garagem

Autorizamos a remoção (02) e

Poda de galhos
