## MUNICÍPIO DE SÃO BERNARDO DO CAMPO

Departamento de Parques e Jardins – SU-3

Vistoria técnica 27/06/2025

**Documento:** MO.035437/2025-66

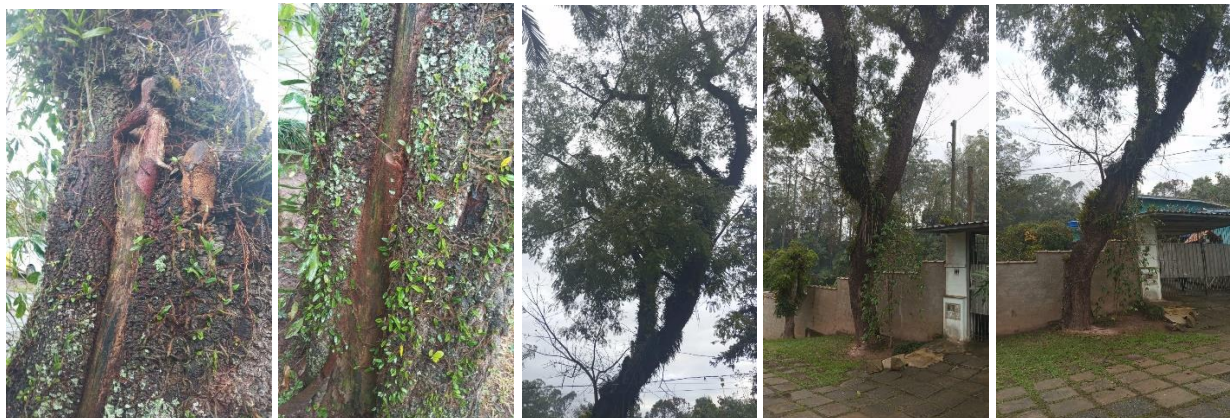
Em vistoria ao local informamos tratar-se de 01 espécie Brinco de Índio (*Cojoba arborea*) medindo 15,0m X DAP 0,80cm estado fitossanitário comprometido, com raízes danificando o passeio pois suas raízes estão com cupim inclinada podendo cair qualquer momento pois estar totalmente podre. Portanto somos favoráveis a Substituição dos espécimes.

(x) Grau Grave (x) Danificando passeio (x) Risco de queda (x) podre

**Autorizado: Substituição**
