Vistoria técnica 16/10/2024

Documento: MO.038799/2024-11

Local do evento: Rua Alcides de Almeida, 96 - **Bairro Centro**

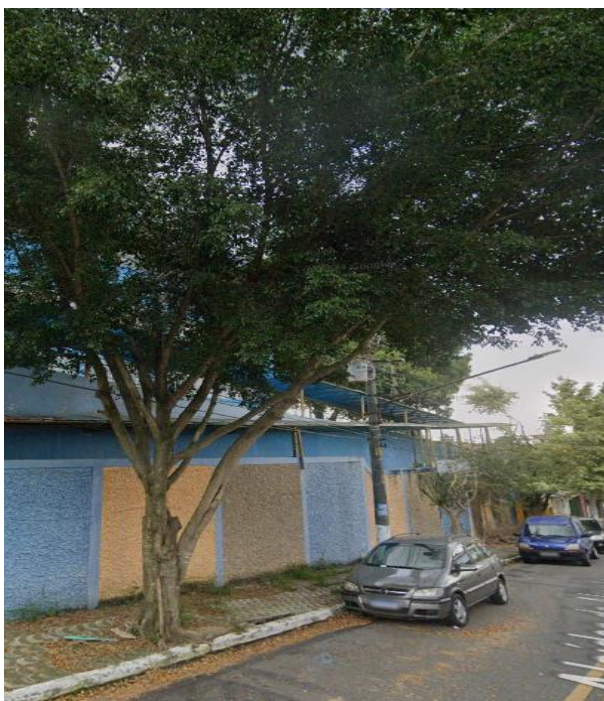
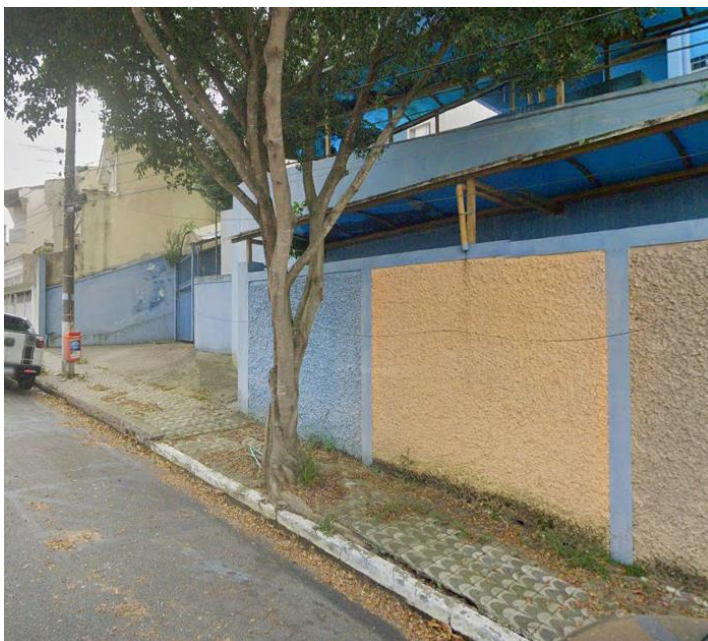
Em vistoria ao local informamos tratar-se de 01 árvore da espécie Figueira (Ficus Benjamina) medindo 10,0m X DAP 0,65m, estado fitossanitário regular, porém com raízes expostas danificando passeio público gravemente e próximo da fiação elétrica. Portanto somos favoráveis à substituição do espécime.

(X) Grau Grave EM (X) Danificando passeio

Rede elétrica : (X) Sim () Não - Passeio ► () < que 1,60 m (X) > que 1,60 m

Autorizado: Substituição
