Vistoria técnica: 06/10/2023

**Laudo Técnico**

**Documento:** MO.046780/2023- 99- **Interessado :** “GSCPD – PERY RODRIGUES DOS SANTOS.”

**Local do evento:** Rua Julio Tomé,33-Vila Angelina - Bairro Rudge Ramos.

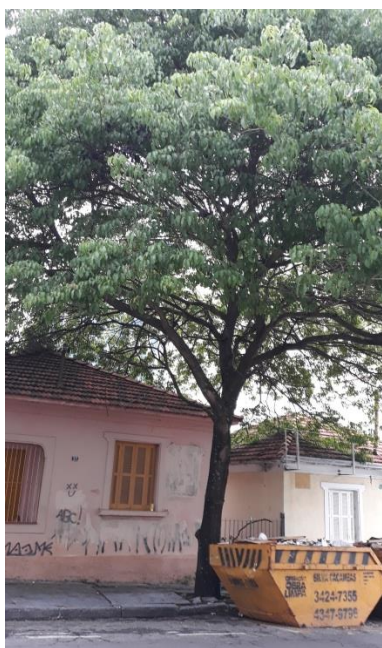
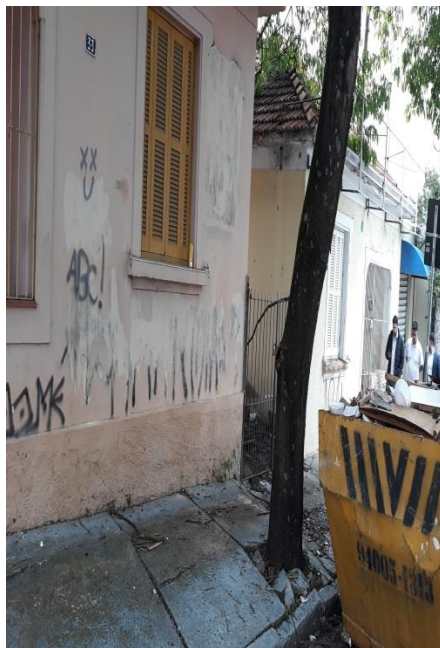
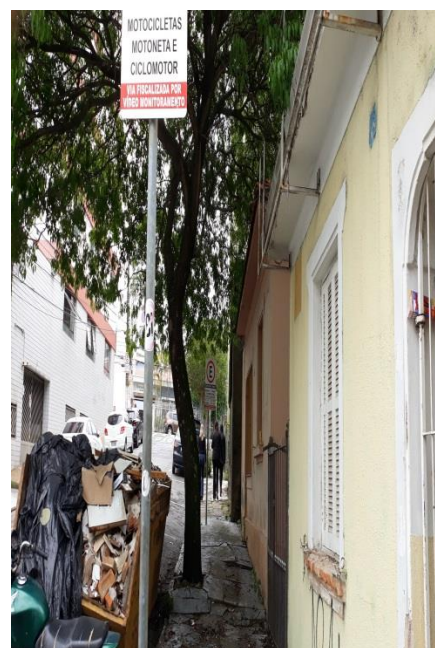
**RELATÓRIO FOTOGRÁFICO**

Em vistoria ao local informamos tratar-se de 01 árvore da família ipê (**Handroanthus heptaphyllus**) , medindo aproximadamente 7,50 m de alt. X CAP 0,93 estado fitossanitário comprometido, porém as mesmas estão com a base do tronco contaminadas pela ação de agentes entomológicos, raízes danificando o passeio público em grande proporção, alto grau de inclinação oferecendo risco de queda de galhos e aos pedestres que usam o local, pois impossibilita a passagem pelo passeio público. Portanto somos favoráveis a **substituição** do espécime.
