PREFEITURA DO MUNICÍPIO DE SÃO BERNARDO DO CAMPO
SECRETARIA DE SERVIÇO URBANOS
DEPARTAMENTO DE PARQUES E JARDINS – SU.302

Nº. Documento: MO.054822/2023-77 - GSE

Local do evento: Rua Campinas, 70 - EMEB Cecilia Meireles - B. Baeta Neves

Laudo Técnico:

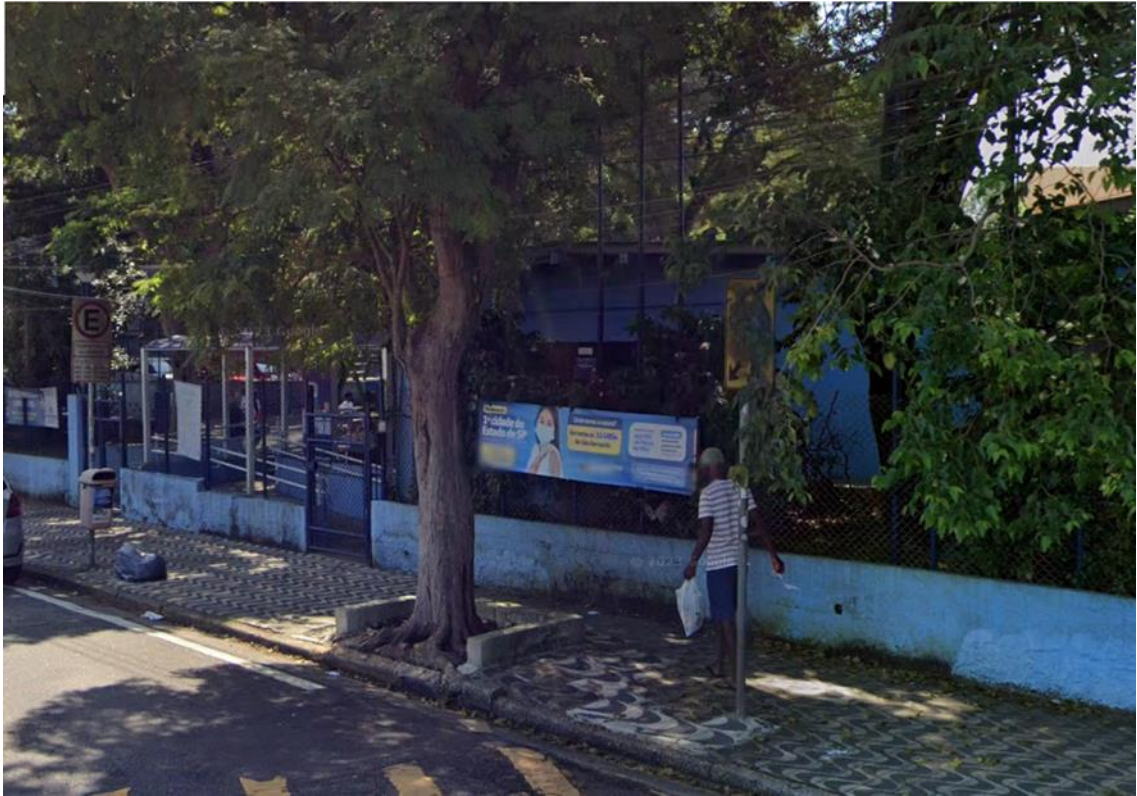
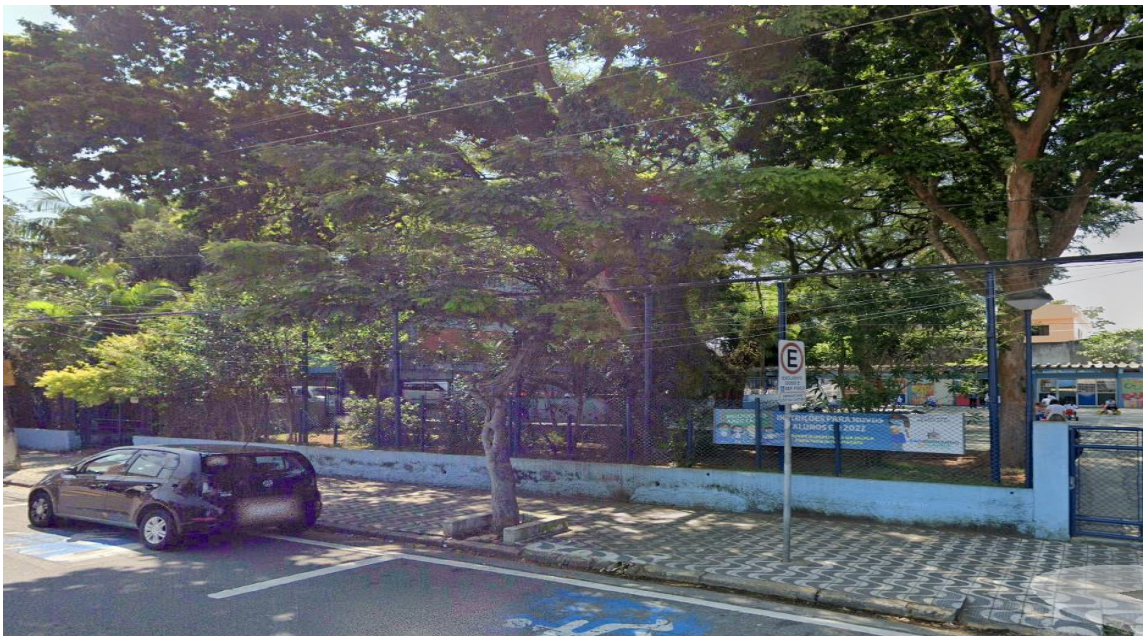
Em vistoria ao local informamos tratar-se de 02 árvores da espécie Sibipiruna (*Caesalpinia peltophoroides*), medindo 9,00 metros de alt. DAP 0,45 metros, outra medindo 7,00 metros de altura DAP 0,30 metros, estado fitossanitário regular, porém encontra-se com lesões aparentes próximo a base e suas raízes estão danificando passeio publico e muro da unidade. Portanto somos favoráveis a substituição dos 02 espécimes.

(x) Grau Grave: (x) Com grandes lesões (x) Raízes danificando passeio em G.P.

Autorizamos a substituição
