MUNICÍPIO DE SÃO BERNARDO DO CAMPO

Departamento de Parques e Jardins – SU-3

Vistoria técnica 25/03/2025

Documento: MO 055500/2024-44

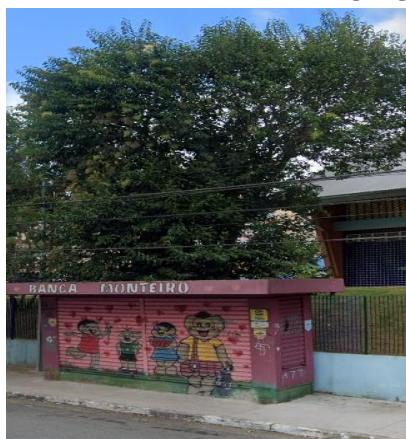
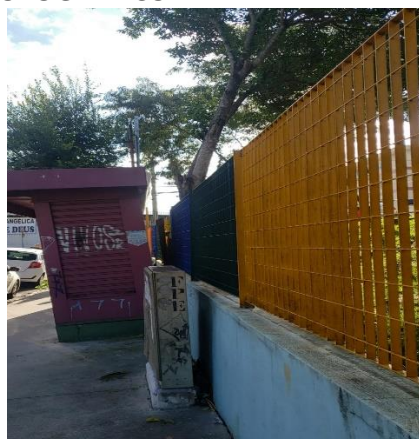
Em vistoria ao local informamos tratar-se de 01 árvore da espécie Alfeneiro do Japão (**Legustine**) medindo 9,0m X DAP0,045 cm medindo 09,0m Da p0,25 cm estado fitossanitário comprometido, com lesões no tronco, raízes expostas danificando o passeio público. A árvore se encontra no ajardinamento da escola. Portanto somos favoráveis a substituição do espécime.

(x) Grau Grave EM (x) Danificando passeio () Risco de queda

Autorizado: Substituição
