Vistoriado em: 23/09/2021

Documento:- SB. 019908/2021-23

Local do evento:- Rua Martini , 34 -38 -Bairro – Rudge Ramos.

Laudo Técnico:

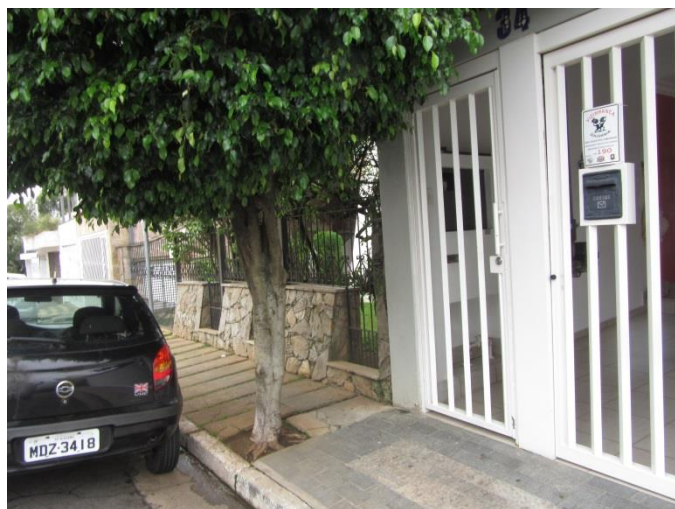
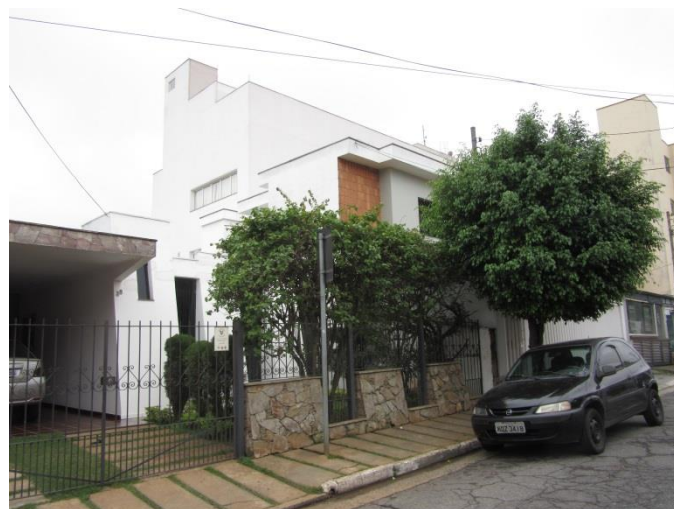
Em vistoria ao local informamos tratar-se de 01 árvore da espécie figueira , (**Ficus Benjamina**), medindo 4,50 m, X CAP 0,30 m, estado fitossanitário regular ,porém com raízes danificando o passeio e piso interno do imóvel . Portanto somos favoráveis a remoção do espécime.

Qual: Rachaduras na parte interna .

Autorizo: Remoção
