PREFEITURA DO MUNICÍPIO DE SÃO BERNARDO DO CAMPO
SECRETARIA DE SERVIÇO URBANOS
DEPARTAMENTO DE PARQUES E JARDINS – SU.302

Vistoria em: 16/10/2023

- Nº. Documento: SB.024490/2023-07
- Local do evento: Rua Doutor Amâncio de Carvalho, 851 - B. Baeta Neves

Laudo Técnico:

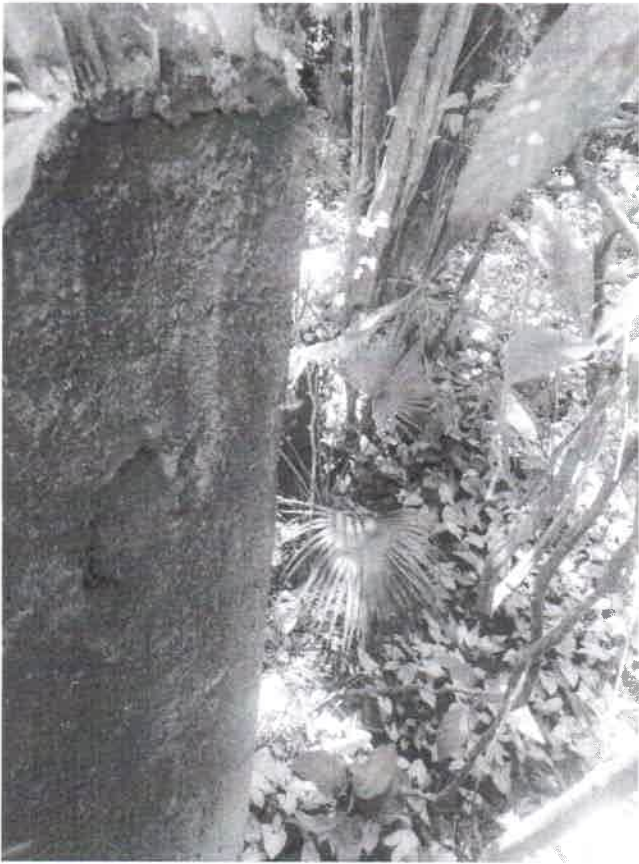
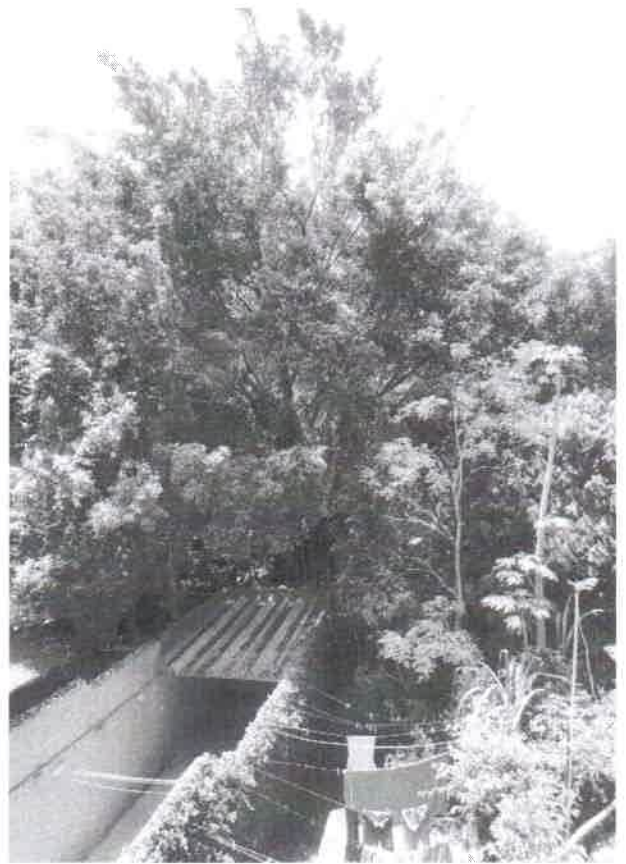
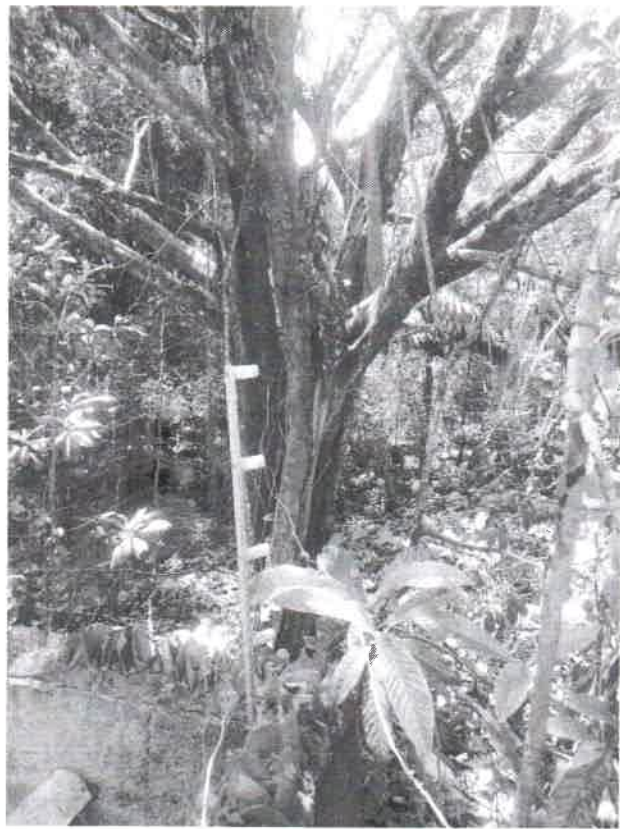
Em vistoria realizada no local informamos tratar-se de 01 árvore da espécie Ficus (Ficus benjamina), medindo 10,00 metros de altura DAP 0,60 metros, estado fitossanitário regular porém está com suas raízes expostas em grandes proporções, espécime localizado na margem do córrego Taioca próximo ao muro nos fundos dos imóveis onde o escorregamento de terra são frequentes. Informamos ainda que o risco de quedas é grande devido aos fortes ventos que ocorrem nessa época do ano. Portanto somos favoráveis a remoção. Obs: (fundos dos números 845 - 849 e 851).

Fitossanitário:- (regular)

Margem do córrego
