PREFEITURA DO MUNICÍPIO DE SÃO BERNARDO DO CAMPO
SECRETARIA DE SERVIÇO URBANOS
DEPARTAMENTO DE PARQUES E JARDINS – SU.302

Nº. Documento: SB-028820/2021-55

Local do evento: Rua Cristiano Angeli, 1169 - Bairro Assunção

Laudo Técnico:

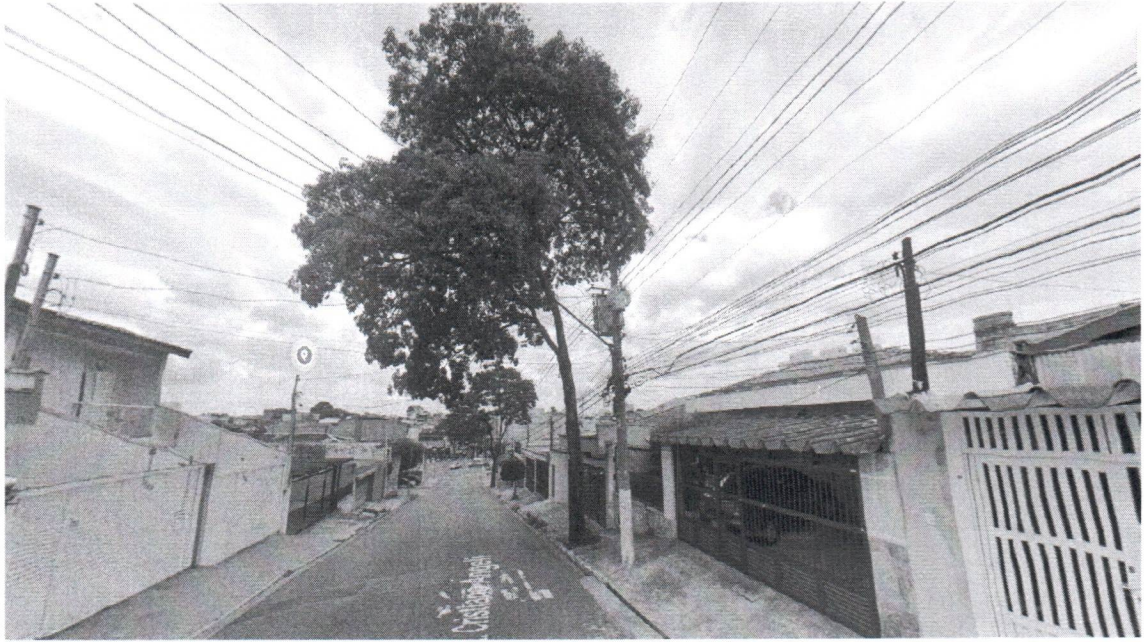
Rua Cristiano Angeli, 1169 - Bairro Assunção

Em vistoria ao local informamos tratar-se de 01 árvore da espécie ipê roxo (tabebuia heptaphylla) medindo 10,00m de altura, DAP 0,50m, estado fitossanitário regular. Porém encontram-se com as raízes danificando passeio público em grandes proporções, prejudicando acesso e circulação de pedestres e foi constatado a presença de agentes entomológicos (cupins de solo).

(x) Grau Grave: () Com grandes lesões (x) Raízes danificando passeio em G.P.

Autorizamos a substituição
