## MUNICÍPIO DE SÃO BERNARDO DO CAMPO

Departamento de Parques e Jardins – SU-3

Vistoria técnica 16/07/2025

**Documento:** SB.037993/2025-56

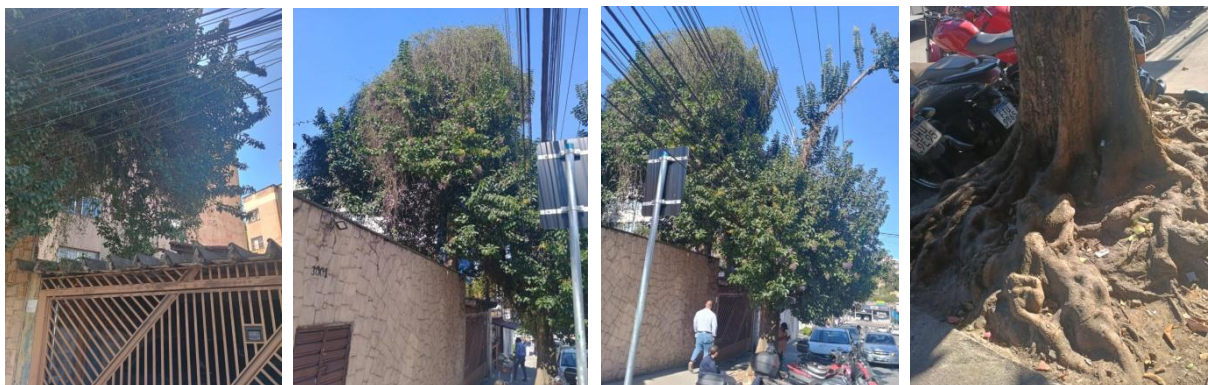
Em vistoria ao local informamos tratar-se de 01 Árvore da espécie Alfeneiro-Do-Japão (*Ligustrum Lucidum*) medindo aproximadamente 09,0m X DAP 0,70m árvore encontra-se em estado fitossanitário comprometido, com raízes danificando o passeio Público, árvore está com furos no tronco feitos pelos cupins e os galhos estão totalmente em cima do muro e da garagem do vizinho .Portanto somos favoráveis a Substituição dos espécimes.

( ) Grau Grave (x) Danificando passeio ( ) Risco de queda(x) podre

**Autorizado: Substituição**
