MUNICÍPIO DE SÃO BERNARDO DO CAMPO
SECRETARIA DE SERVIÇO URBANOS
DEPARTAMENTO DE PARQUES E JARDINS – SU.302

Nº. Documento: PASB 45466/2013-71

Local do evento: Av. Senador Ricardo Batista, 107 – Bairro Assunção

Laudo Técnico:

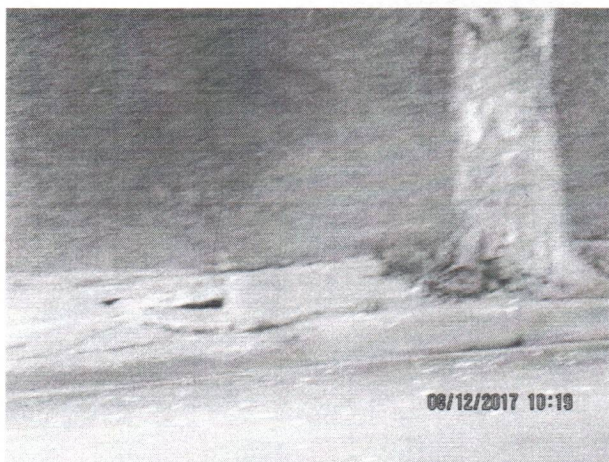
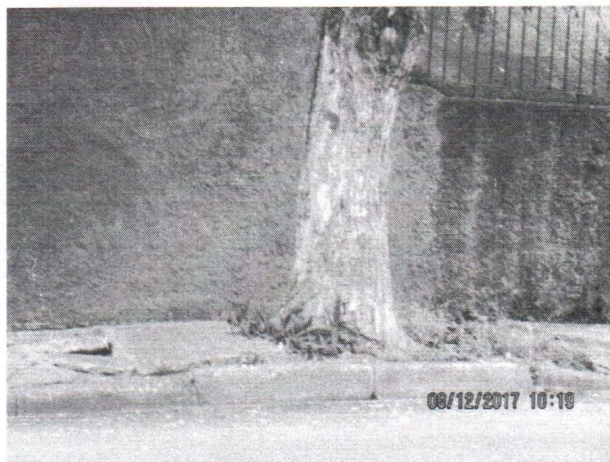
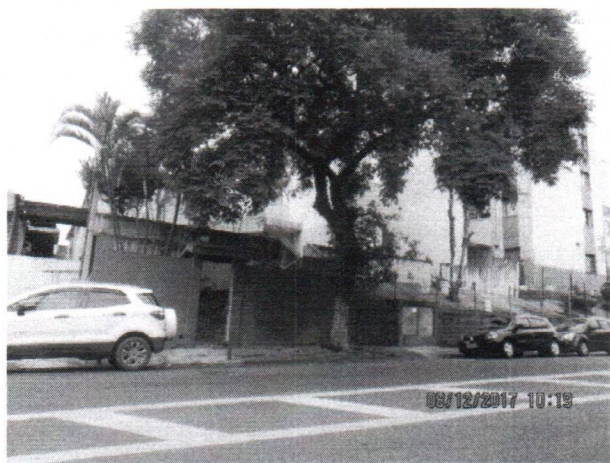
Fotos 1 a 3 – Av. Senador Ricardo Batista, 107 – Assunção – Subst. – PASB 45466-2013-71

Em vistoria ao local informamos tratar-se de 01 árvore da espécie Tipuana (Tipuana Tipu), medindo 8,00m de alt. X DAP 0,45, estado fitossanitário regular, porém com raízes danificando o passeio público em grandes proporções. Poda de raízes poderá ocasionar a sua queda.

(X) Grau Grave: (X) Com grandes lesões (X) Raízes danificando passeio em G.P.

Autorizamos a substituição
