## MUNICÍPIO DE SÃO BERNARDO DO CAMPO

Departamento de Parques e Jardins – SU-3

Vistoria técnica 19/05/2025

**Documento:** SB. 047812/2025-11

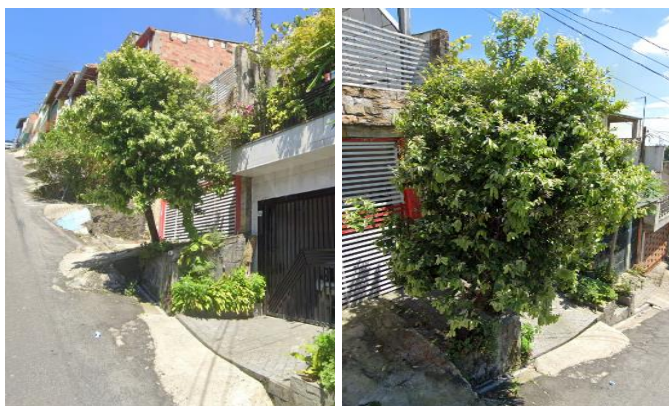
Em vistoria ao local informamos tratar-se de 01 árvores da espécie Ipê Rosa (*Handroanthus heptaphyllus*) medindo 04,0m X DAP 0,25cm, estado fitossanitário comprometido, com raízes danificando o passeio porém árvore se encontra inclinada. Portanto somos favoráveis a remoção dos espécimes.

( ) Grau Grave (X) Danificando passeio (x) Risco de queda ( ) podre e oca

Rede elétrica: ( ) Sim (X) Não - Passeio ► (x) < que 1,60 m ( ) > que 1,60 m

**Autorizado: Remoção**
