**Vistoria técnica:- 19/08/2022**

**Documento:** MO 002738/2022-33-**Solicitante:** "Defesa Civil - Marcos V.A.Cayres"

**Local do evento:-** Rua Ernesto Augusto Cleto, 456 -462- Bairro Rudge Ramos.

**Laudo Técnico:**

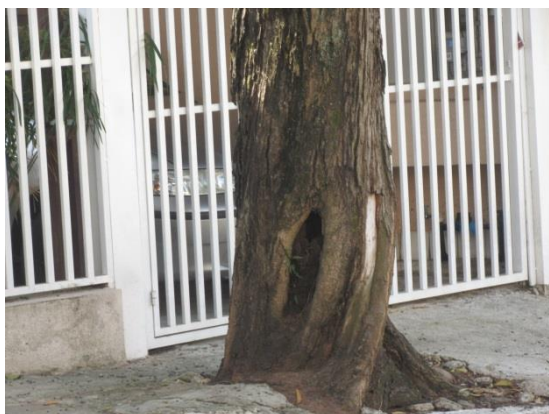
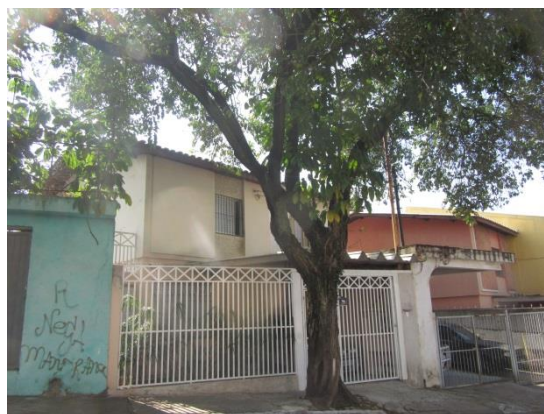
Em vistoria ao local informamos tratar-se de 01 Árvore da espécie alfeneiro do japão (*Ligustrum Japonicum*) medindo 7,50 m de alt. X DAP 0,65 m, estado fitossanitário comprometido, porém com a base do tronco podre e raízes danificando o passeio, alto grau de inclinação e interferindo na acessibilidade dos usuários. Portanto somos favoráveis a **substituição** do espécime conforme **lei municipal 4661 /1998 art.60.**

**Autorizo:** *Substituição*
