Documento: SB 057536 2025-37

Local do evento: Rua João Azevedo Marques, 133 Bairro Jd do Mar Rudge Ramos

Laudo Técnico:

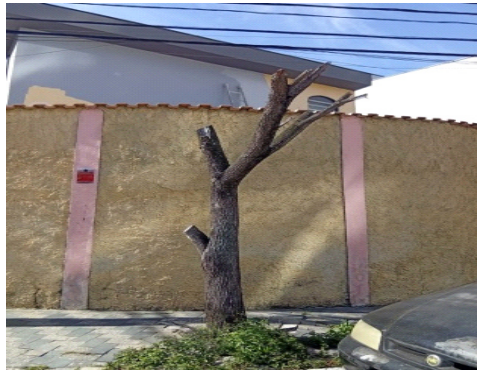
Em vistoria ao local informamos tratar-se de 01 árvore da espécie Ipê Rosa (Handroathus heptaphyllus) medindo 03 m X Dap 0,30 m, estado fitossanitário comprometido, com lesões no tronco, raízes expostas danificando o passeio público . Portanto somos favoráveis a substituição da espécie

() Grau Grave EM (x) Danificando passeio () Risco de queda
(x) LM 4661 –art. 60 -1998

**Avaliação técnica :
Substituição**
