Documento: SB. 059152/2023-37 – Interessado- “ INEIS BENTO DE OLIVEIRA ”

Local do evento: Av. Bispo César D`acorso Filho, 473- com Valentim Bitolo -Bairro Rudge Ramos

Laudo Técnico:

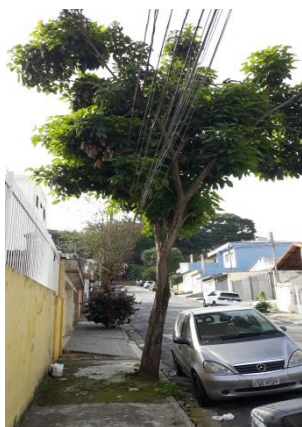
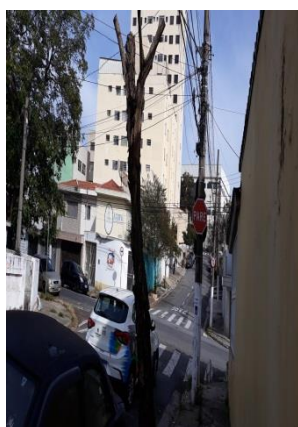
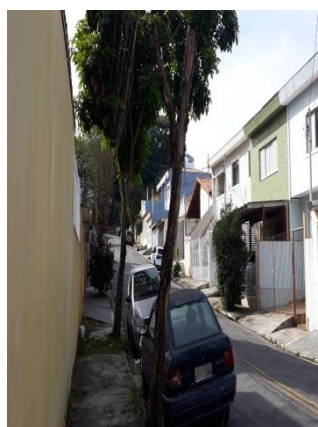
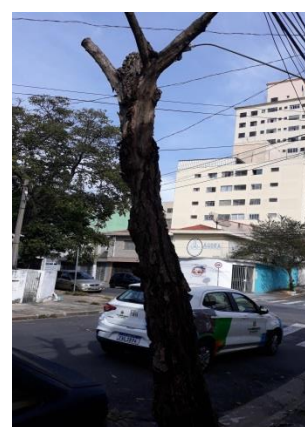
RELATÓRIO FOTOGRÁFICO

Em vistoria ao local informamos tratar-se de 02 árvores da espécie ipê rosa, (*Handroanthus hepitaphyllus*), medindo aproximadamente 6,00 m, X CAP 0,60 m, estado fitossanitário comprometido, porém com raízes obstruindo rede de águas pluviais, danificando guias e sarjetas também o leito carroçável e galhos na parte superior do imóvel e outro está perecido. Portanto somos favoráveis a **substituição** dos espécimes.

)
(X) Grau Grave EM (X) Perecidas (x) Risco de queda

Autorizado: Substituição
