## MUNICÍPIO DE SÃO BERNARDO DO CAMPO

Departamento de Parques e Jardins – SU-3

Vistoria técnica 24/07/2025

**Documento:** SB.071483/2025-83

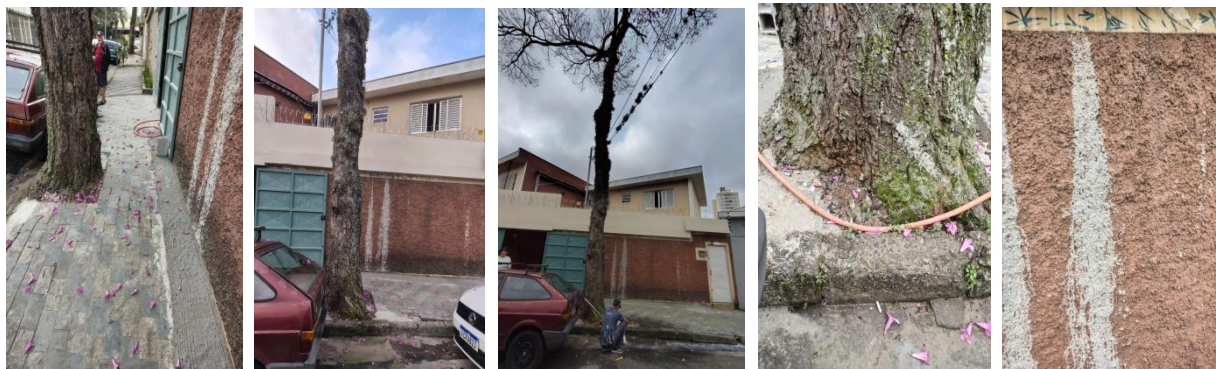
Em vistoria ao local informamos tratar-se de 01 Árvore da espécie Ipê-Roxo ( Handroanthus Impetiginosus ) medindo aproximadamente 12,0m X DAP 0,80m , árvore está com raízes rachando o passeio ,o muro e o piso do imóvel além de seu tronco está cheio de buracos causadas pelo cupins . Portanto somos favoráveis a Substituição dos espécimes.

( ) Grau Grave ( x ) Danificando passeio ( ) Risco de queda ( ) podre

**Autorizado: Substituição**
