Documento:- SB.076767/2021-52

Local do evento:- Rua Júlio de Mesquita, 1148 – 1154 - Bairro - pauliceia

Lauda Técnico:

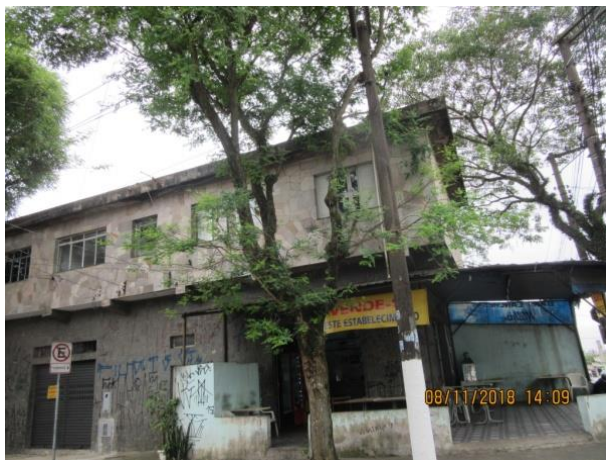
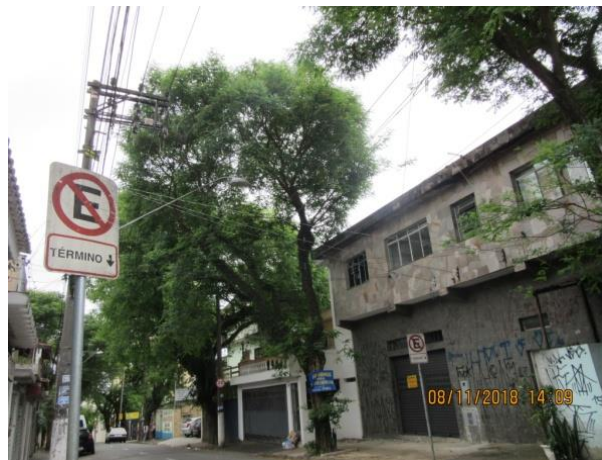
Relatório fotográfico

Em vistoria ao local informamos tratar-se de 03 árvores da espécie **tipuana (Tipuana tipu)**, medindo 8,00m, X DAP 0,70m, estado fitossanitário regular, porém com raízes danificando o passeio, base do tronco contaminada pela ação de agentes entomológicos e galhos sobre os imóveis. Portanto sugerimos a substituição dos espécimes.

Estado Fitossanitário:- (comprometido)

(X) Grau Grave EM

Autorizo:substituição
