Vistoriado em: 14/09/2021

**Laudo Técnico:**

**Documento:-** – SB . 083373/2024-52

**Local do evento:-** Rua Sen Cesar Vergueiro, 40 ao 80 lado oposto, - Bairro – Rudge Ramos

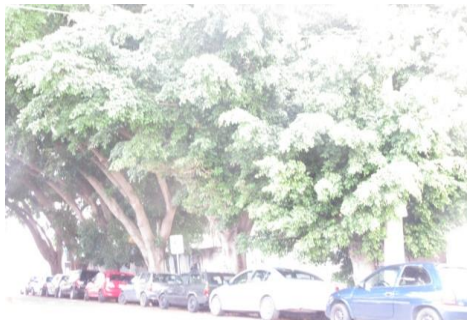
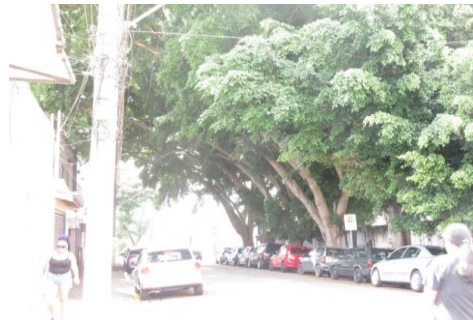
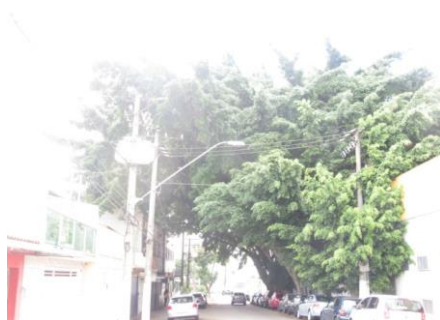
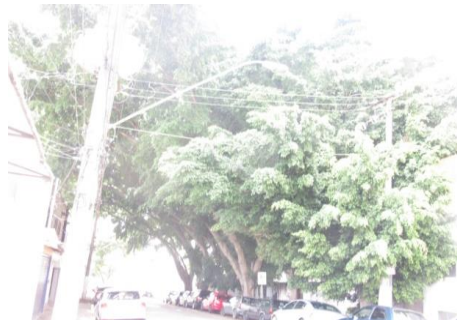
**Relatório Fotográfico:**

Em vistoria ao local informamos tratar-se de 05 árvores da espécie figueira , (*Ficus Spp*), medindo aproximadamente 13,00 m de alt. X DAP 1,20 m, estado fitossanitário regular, porém as mesmas estão com o galhos sobre os imóveis e rede primária e raízes danificando o passeio em grande proporção interferindo na locomoção dos usuários. Portanto somos favoráveis a substituição dos espécimes.

**Estado Fitossanitário:-** regular

( X ) Grau Grave EM            (X) Risco de queda

**Autorizo : Substituição**
