MUNICÍPIO DE SÃO BERNARDO DO CAMPO
SECRETARIA DE SERVIÇO URBANOS
DEPARTAMENTO DE PARQUES E JARDINS – SU.302

Nº. Documento: SB.099843/2021-63

Local do evento: Rua Ariovaldo, 60 – Bairro Assunção

Laudo Técnico:

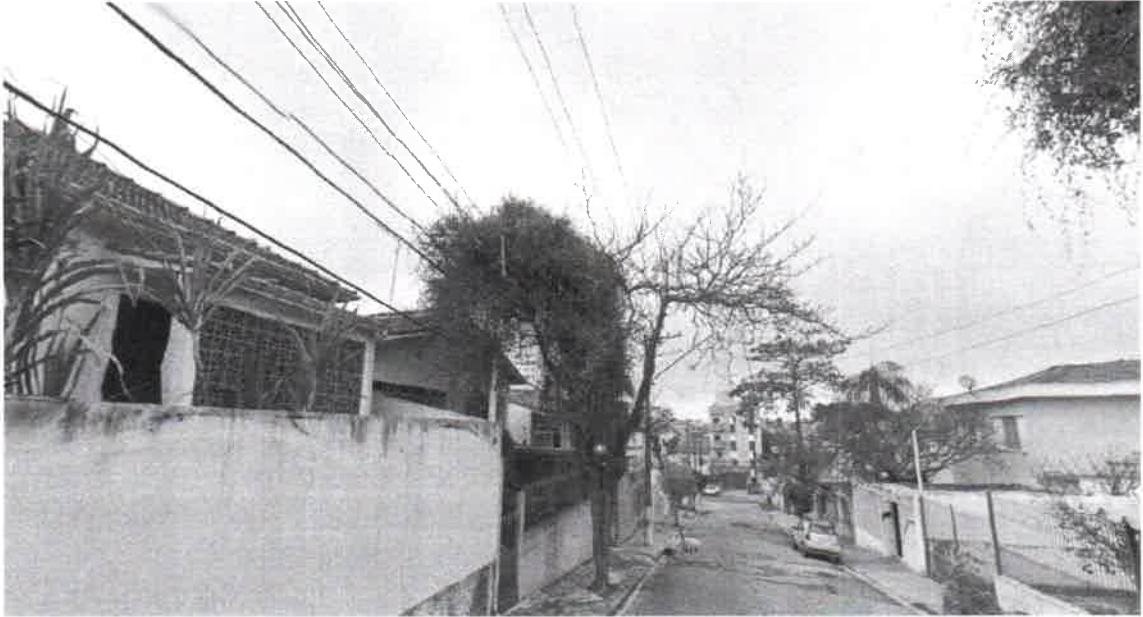
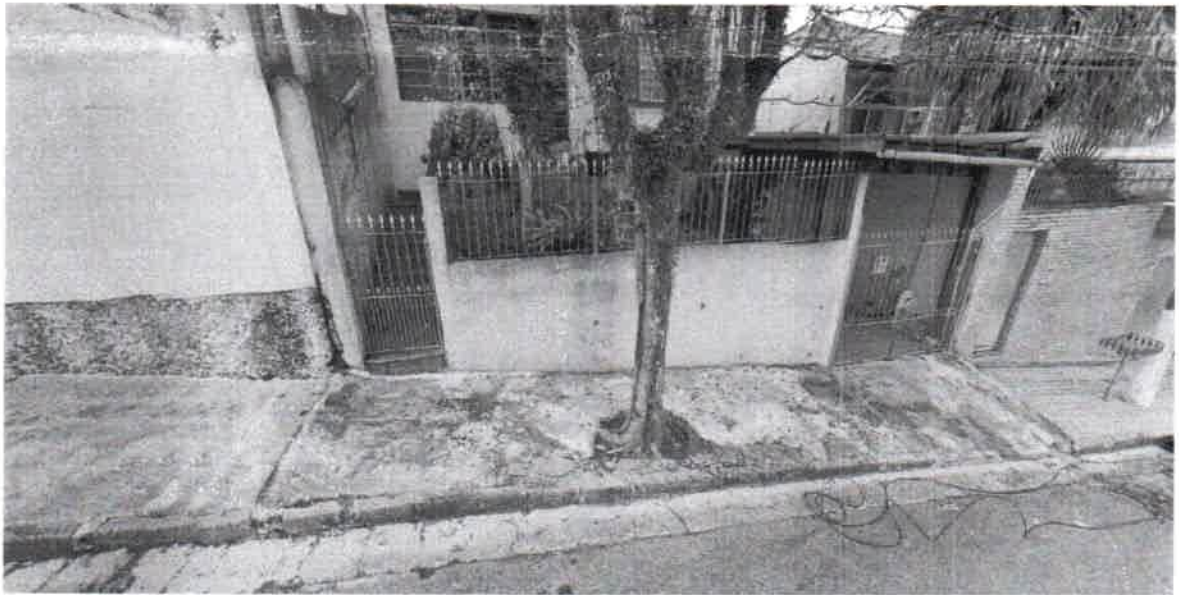
Rua Arioaldo, 60 - Bairro Assunção

Em vistoria ao local informamos tratar-se de 01 árvore da espécie alfeneiro do Japão (Ligustrum Lucidum), medindo 7,00m de alt. X DAP 0,35m, estado fitossanitário comprometido + de 60% sem vida orgânica Risco iminente de queda dos galhos.

Estado Fitossanitário:- (comprometido)

(x) Grau Grave EM (x) Pécidas () Risco de queda () Entrada de garagem

Autorizamos a substituição
