Vistoria técnica 13/09/2024

Documento: SB.109646/2024-26

Local do evento: Rua Padre José Leite Penteadado, 132 - **Bairro** Assunção

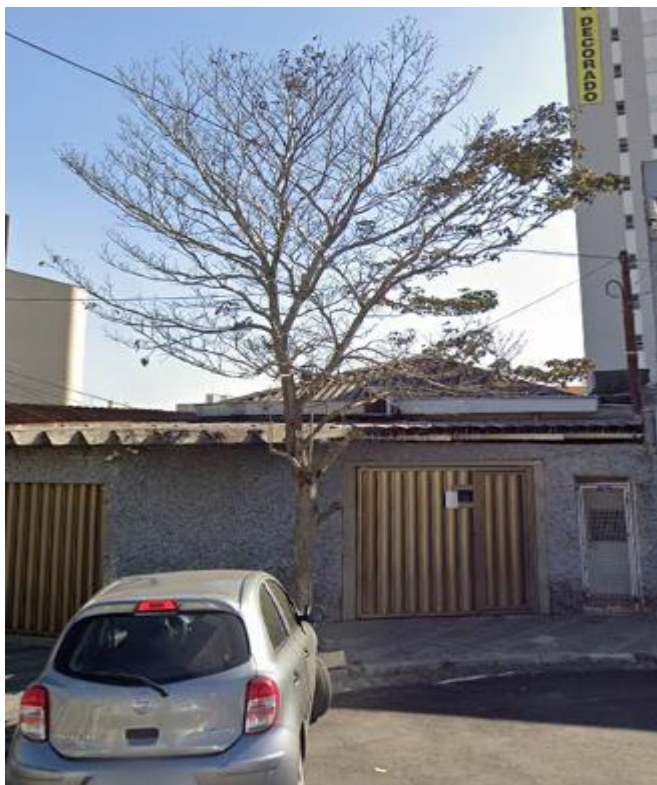
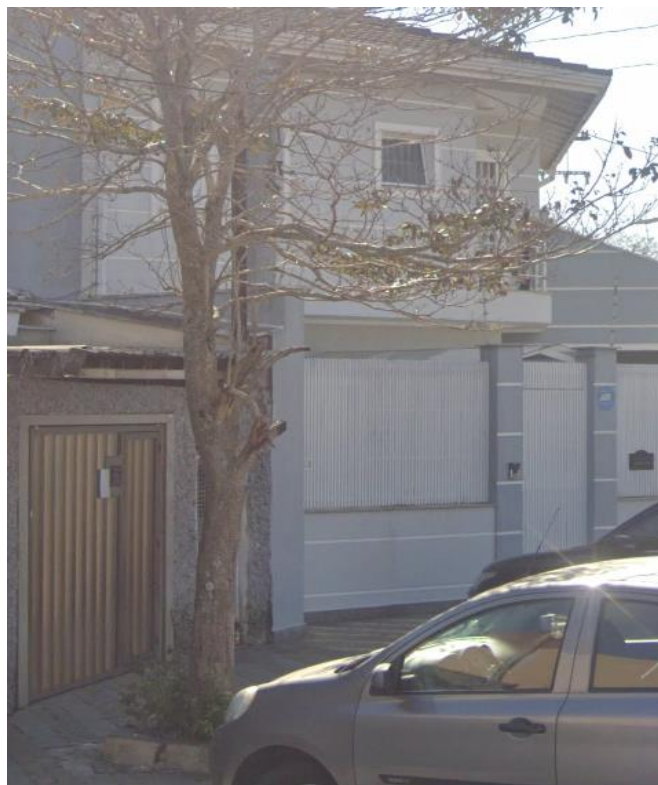
Em vistoria ao local informamos tratar-se de 01 árvore da espécie ipê (*Handroanthus*) medindo aproximadamente 7,0m X DAP 0,3m, estado fitossanitário comprometido por agentes entomológicos, com raízes expostas e danificando o passeio público em grandes proporções. Portanto somos favoráveis à substituição do espécime.

( X ) Grau Grave EM ( ) risco de queda

( X ) Danificando passeio

Autorizado: Substituição
