Data da Vistoria: 09/11/2021

Documento:- SB.115718/2021-71

Local do evento:- Rua Silva Bueno, 295 - Bairro - Jordanopolis

Laudo Técnico:

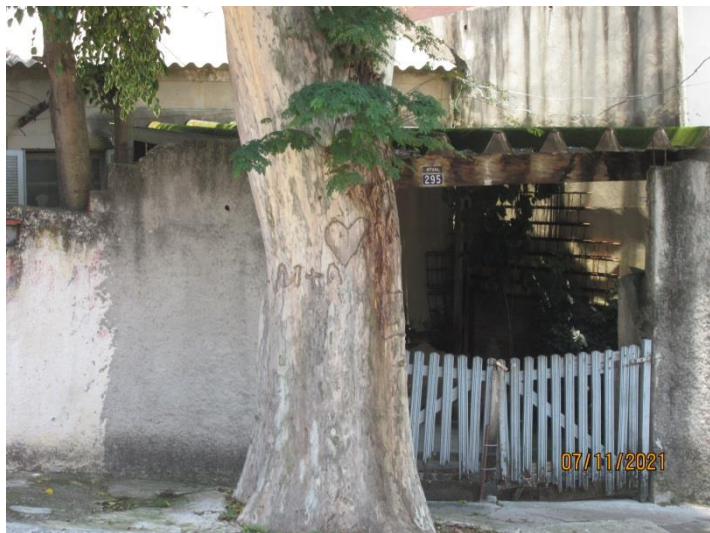
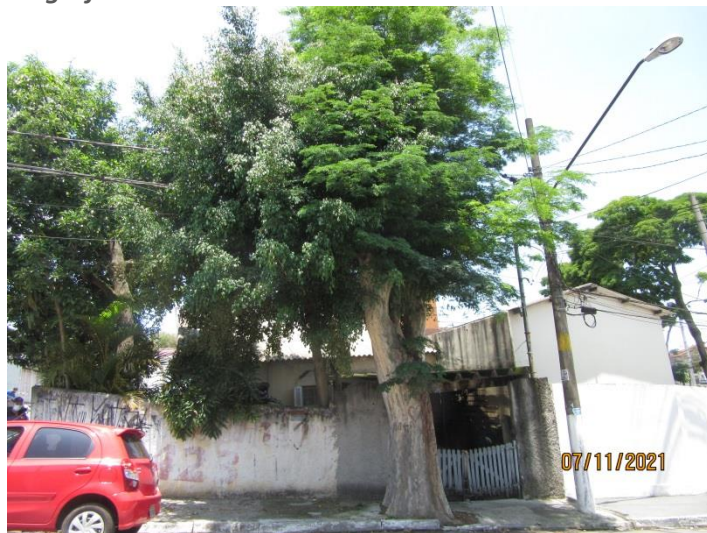
Relatório Fotográfico

Em vistoria ao local informamos tratar-se de uma (01) árvore da espécie Pau ferro (*Caesalpinia Ferrea*) medindo 7,00m, X CAP 1,90 m, com raízes danificando o passeio , muro do imóvel e paredes em grande proporção e interferindo na acessibilidade dos usuários . Portanto somos favoráveis a substituição do espécime, tendo em vista que devido seu porte avantajado tornou se incompatível para o local.

Obs:-A ENEL já rebaixou a copa da árvore em questão

Estado Fitossanitário:- (regular)

(x) Grau Grave EM () Entrada de garagem

Lado Fiação: (X) Sim () Não - passeio ► () < que 1,60 m (x) que 1,60 m

Autorizo:- substituição
