Data da vistoria:- 29/09/2022

Laudo Técnico:

Documento:- SB. 118384/2021-99

Local do evento:- Rua Sacramento, 71 -75 - Bairro – Rudge Ramos .

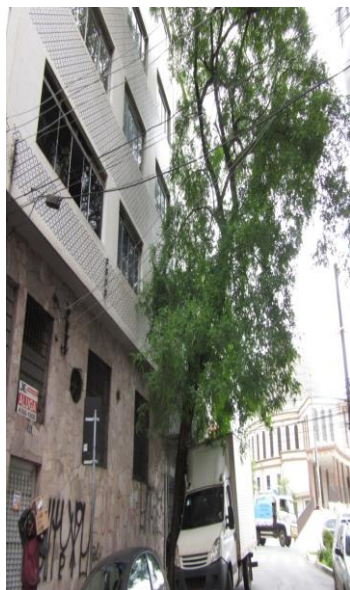
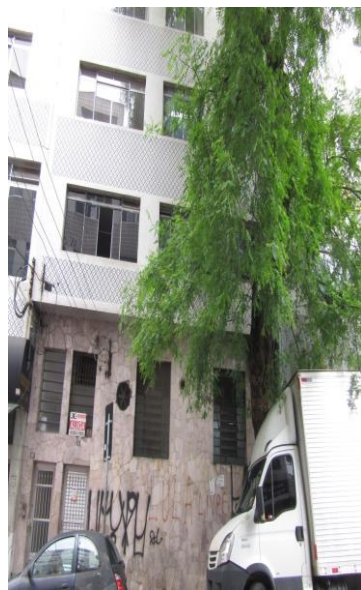
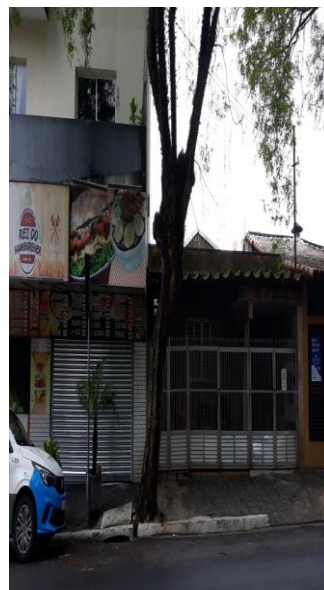
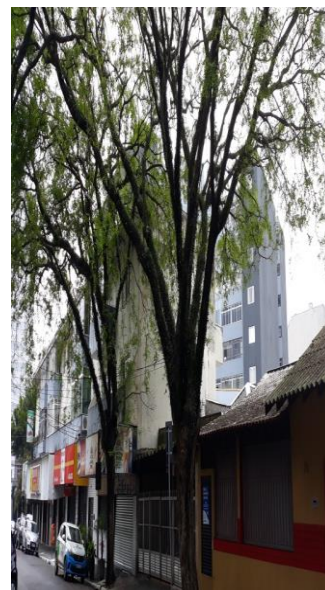
Relatório Fotográfico

Em vistoria ao local informamos tratar-se de 02 árvores da espécie tipuana, (*Tipuana tipu*) medindo 9,00 m, X DAP 0,90 m, estado fitossanitário comprometido, porém a mesma esta com a base do tronco contaminada pela ação de agentes entomológicos e com **risco de queda**, raízes danificando o passeio e piso do imóvel. Portanto somos favoráveis a **substituição** dos espécimes.

*** Estado Fitossanitário:- (contaminado)

Grau Grave EM Risco de queda

Autorizamos a Substituição
