Vistoria técnica: 08/11/2023

Documento:-SB.120546/2023-96 –**Interessado** : “Diogo Navarro Neto”

Local:Rua Dinamarca, 507 - 527– Vila Santa Luzia - Bairro Rudge Ramos

**Laudo Técnico:**

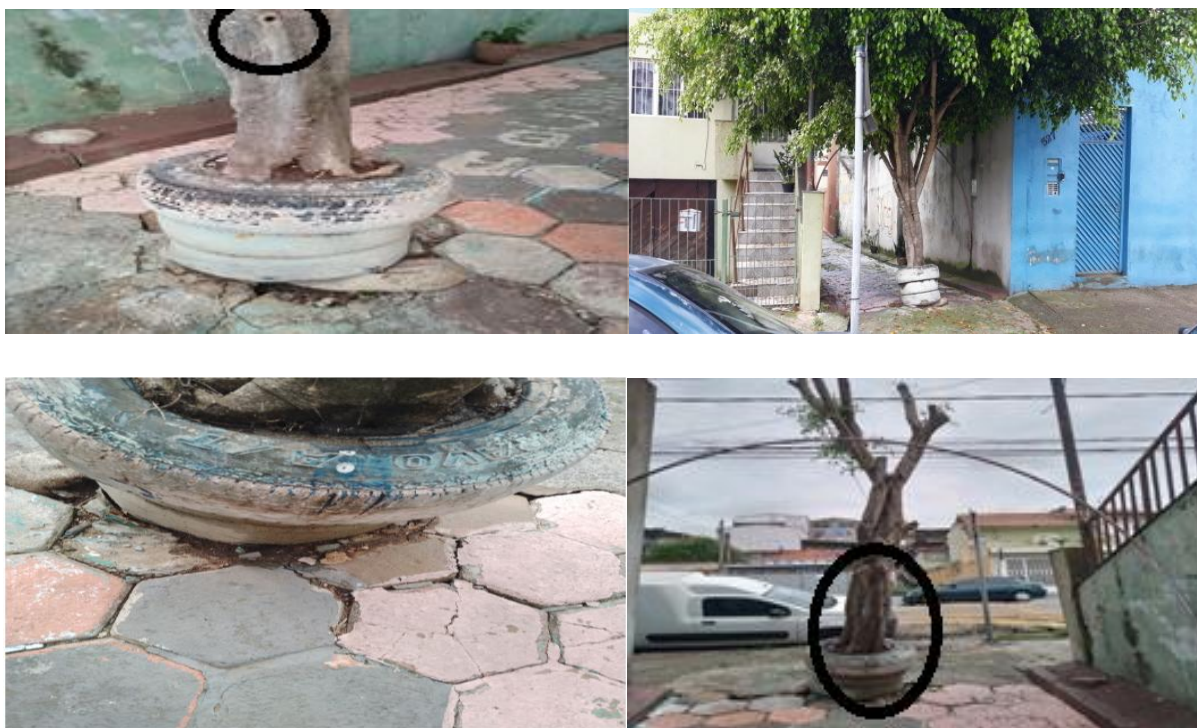
Em vistoria ao local informamos tratar-se de 01 árvore, da espécie aroeira figueira(**Ficusbenjamina**) medindoaproximadamente 8,00m de alt. X CAP 0,75m, comraízes danificando a viela em grande proporção, base do tronco apodrecido com grandes lesões e alto grau de inclinação. Portanto somos favoráveisaremoçãodoespécime , tendo em vista que a mesma foi plantada em local inadequado.

( X ) Grau Grave EM
