Vistoria técnica : 19/12/2023

Documento: SB. 132783/2023- 74 – Interessado : “ MARLI APARECIDA DA SILVA. ”

Local do evento: Rua Profº Sebastião Farias de Queiroz,164 – Bairro Jordanópolis

Laudo Técnico:

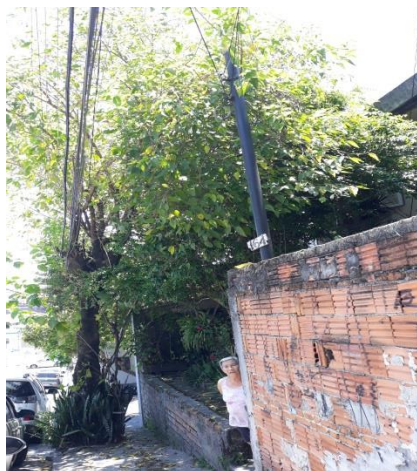
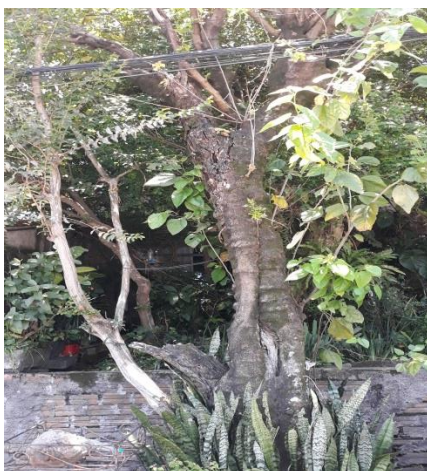
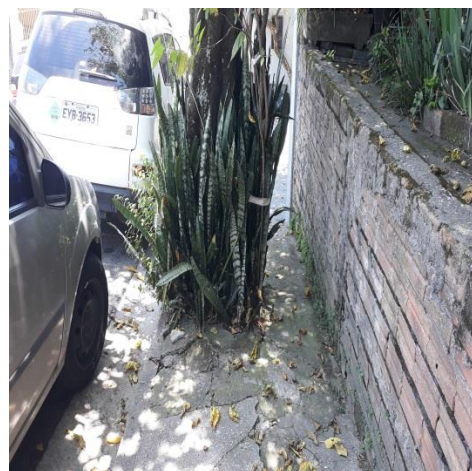
Em vistoria ao local, informamos tratar se de (01) uma árvore da família amoreira , (**Morus nigra**) , medindo 7,50 m de alt. X DAP 0,60 m, estado fitossanitário comprometido, porém com raízes danificando o passeio público, rachaduras no muro do imóvel , parte superior do caule apodrecido oferecendo risco iminente de queda . Portanto somos favoráveis a remoção do espécime.

(X) Grau Grave EM (X) Risco de queda

Qual:- **Rachaduras no muro**

Autorizamos a remoção
