Data da Vistoria: 12/11/2021

Documento:- SB.033803/2021-07

Local do evento:- Rua José Maria Novaes, 90 - Bairro - Centro

Laudo Técnico:

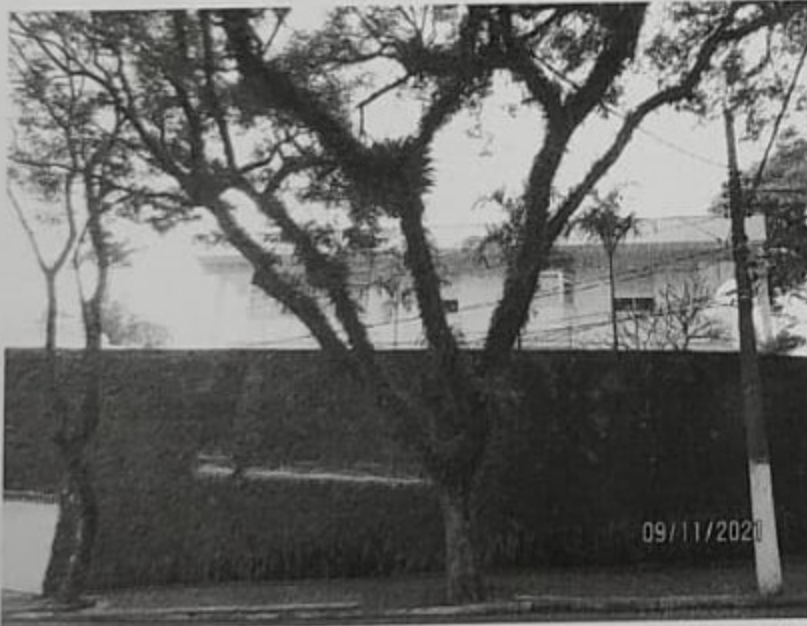
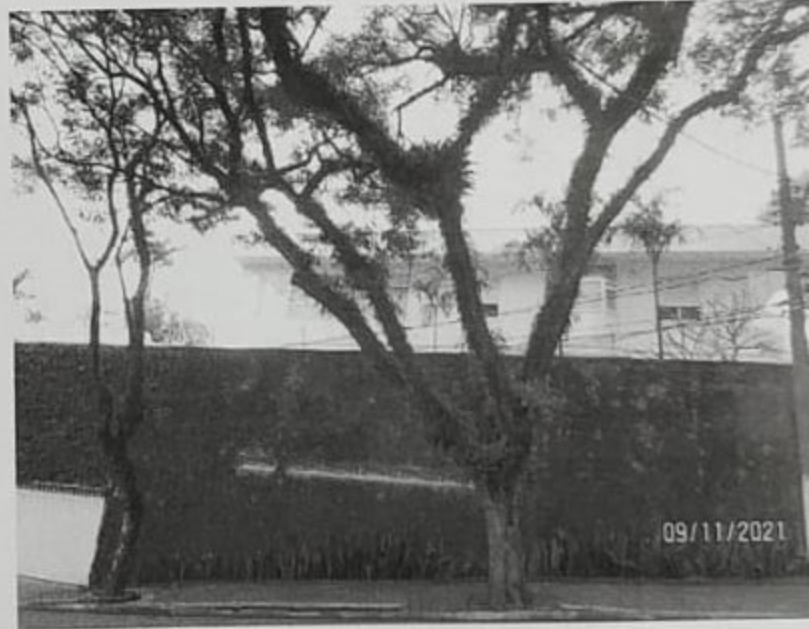
Em vistoria ao local informamos tratar-se de uma (01) árvore da espécie tipuana (Tipuana Tipu) uma da medindo 7,00m, X CAP 0,80m, com a base do tronco contaminado pela ação de agentes entomológicos; raízes danificando o muro em grande proporção com alto grau de inclinação e oferece risco de queda . Portanto somos favoráveis a substituição do espécime.

Estado Fitossanitário:- (comprometido)

(x) Grau Grave EM () Entrada de garagem

Interferência Mobiliário Urbano: (x) Sim : Rachaduras no muro do imóvel
 Qual:

Autorizo:- substituição
