PREFEITURA DO MUNICÍPIO DE SÃO BERNARDO DO CAMPO
SECRETARIA DE SERVIÇO URBANOS

Vistoria técnica:- 12/ 04/2019

Nº. Documento:- IN 121/2019 Vereador Pastor Zezinho

Local do evento: Rua Ouro Fino, 117 - 119 – Bairro Rudge Ramos

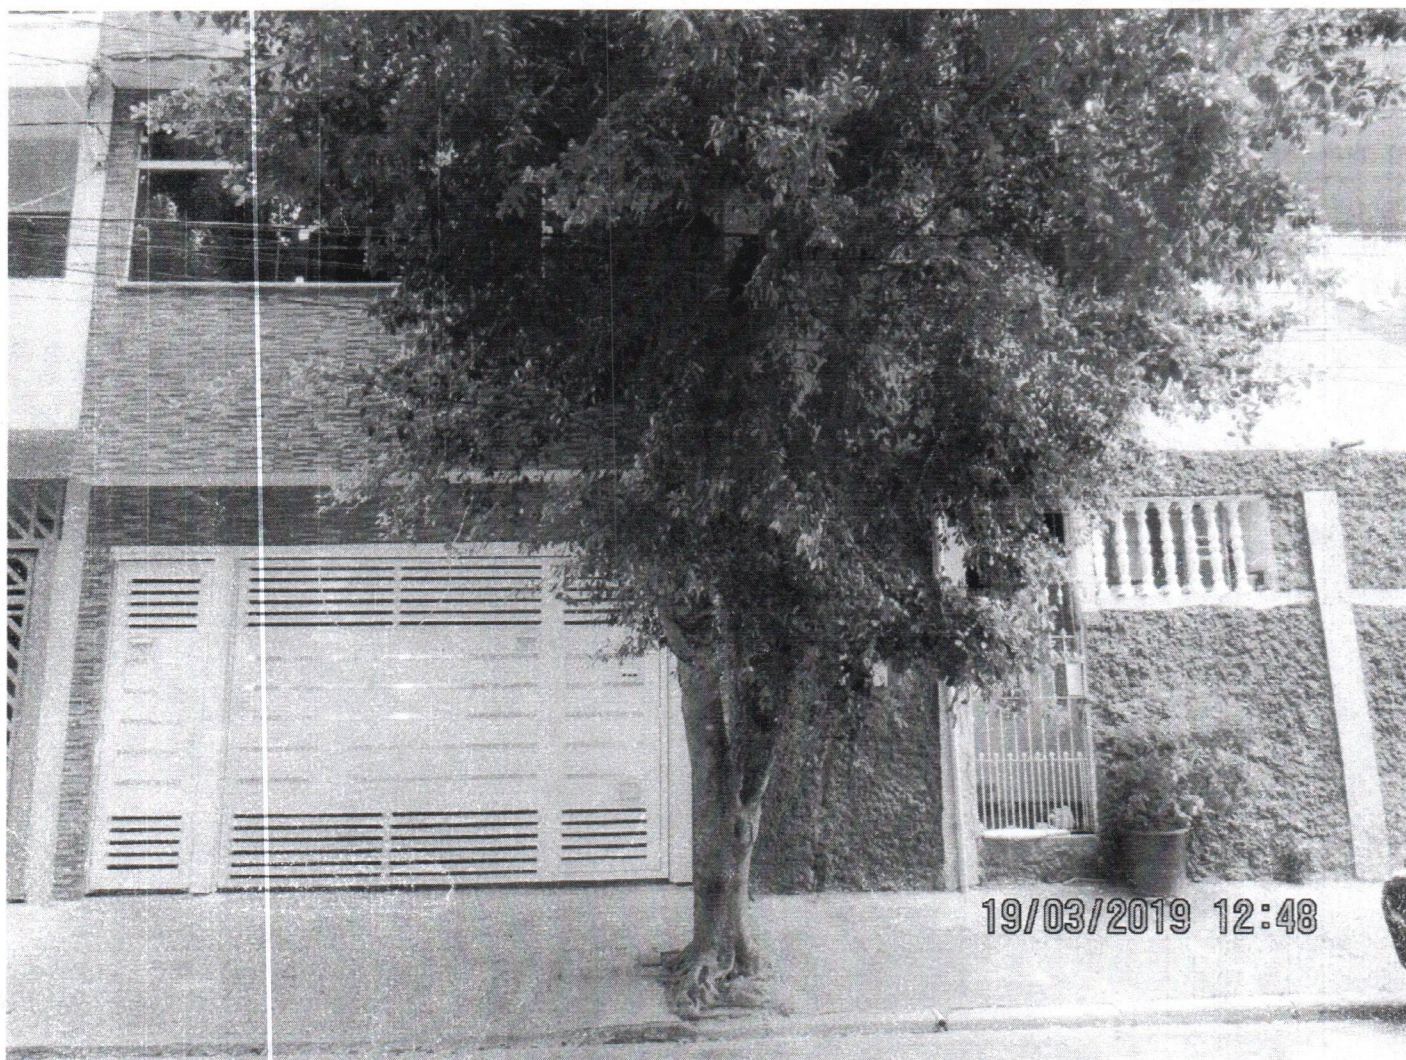
Em vistoria ao local informamos tratar-se de 01 árvore da espécie **Figueira (Ficus Benjamina)**, medindo 6,50m de alt. X DAP 0,40 m, estado fitossanitário regular, porém com raízes danificando o passeio público.

Foto 1:- Rua Ouro Fino, 117 – 119 – Rudge Ramos – subst. Grave EM – Ind. 121 – 2019 – Ver. zezinho

Trata se de 01 árvore da espécie figueira com raízes danificando o passeio e piso do imóvel.

Autorizamos as substituição
Engº Agrônomo Joabe de Melo da Silva
Assessor de Diretoria- SU.3
