PREFEITURA DO MUNICÍPIO DE SÃO BERNARDO DO CAMPO
SECRETARIA DE SERVIÇO URBANOS
DEPARTAMENTO DE PARQUES E JARDINS – SU.302

Nº. Documento: VCSBC 88437

Local do evento: Praça Padre Salvador Pires Santiago, 40 - Bairro - Centro.

Laudo Técnico:

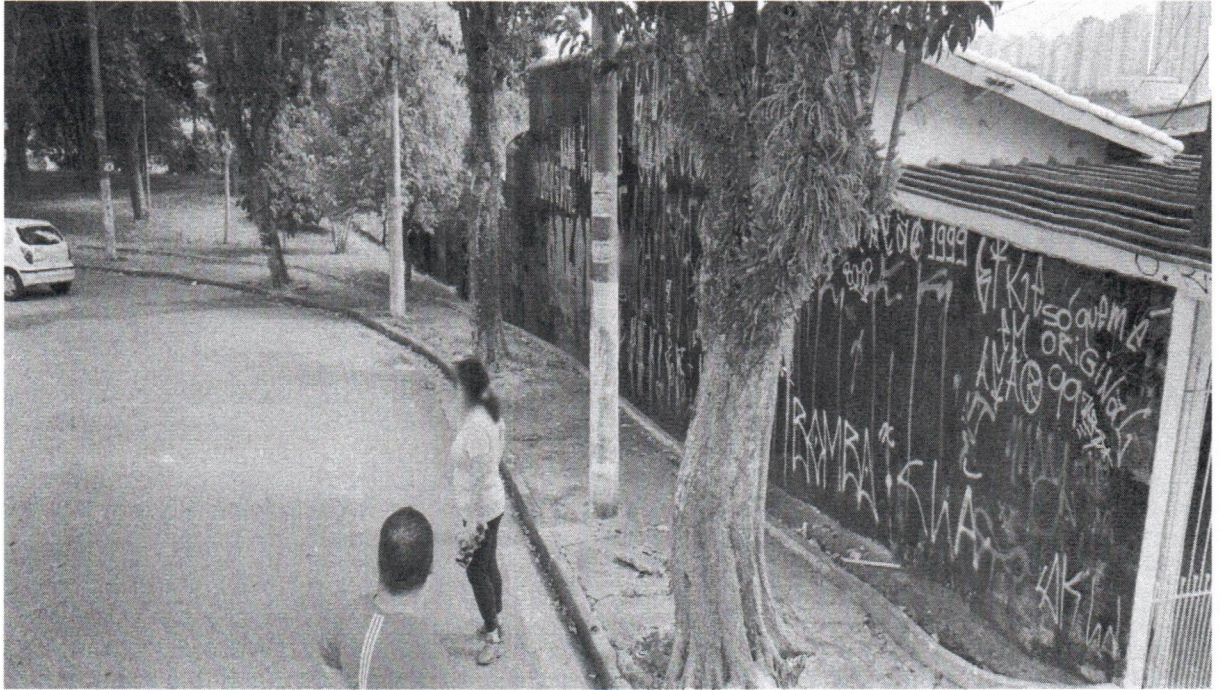
Praça Padre Salvador Pires Santiago, 40 Bairro Centro VCSBC 88437

Em vistoria ao local informamos tratar-se de 03 árvores sendo: 02 da espécie Alfeneiro do japão (*Ligustrum lucidum*), medindo 7,00m de altura DAP 0,35m cada, 01 da espécie amoreira (*Morus nigra*), medindo 4,00m de altura DAP 0,20m, estado fitossanitário regular, árvores contaminadas pela ação de agentes entomológicos.
Obs: amoreira localizada em praça fundos do imóvel.

árvore em cima do fecho

Autorizamos a substituição
Joabe de Melo Da Silva
Engº Agrônomo
Assessor de Direção
