Nº. Documento: PA/SB 38118/2015-91

Local do evento: Rua Quinze de Agosto, 126 - Centro

Laudo Técnico:

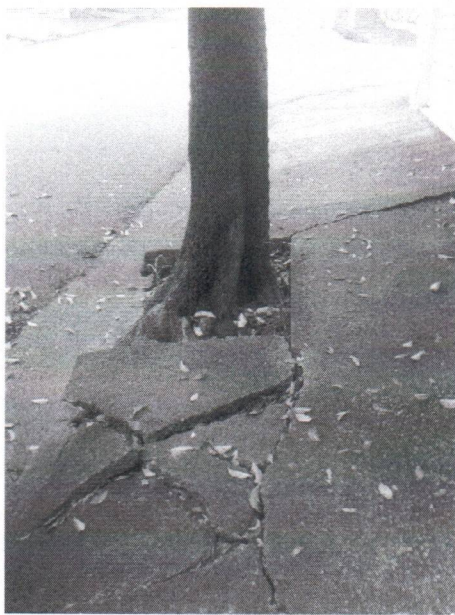
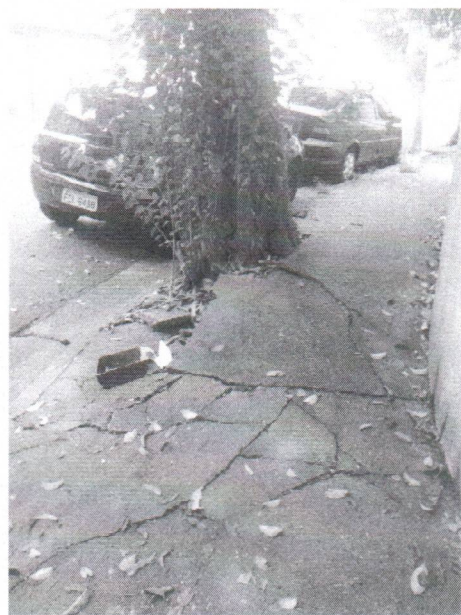
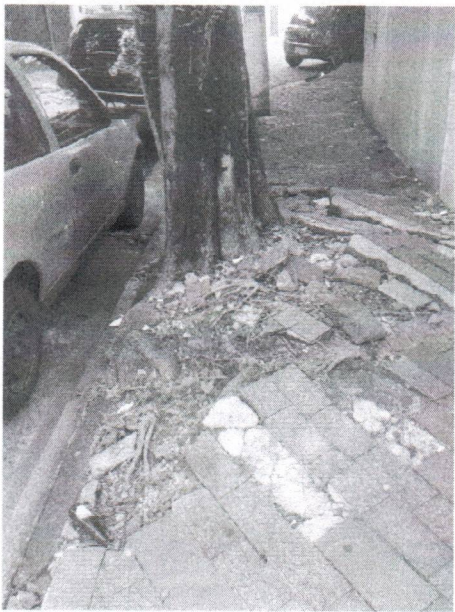
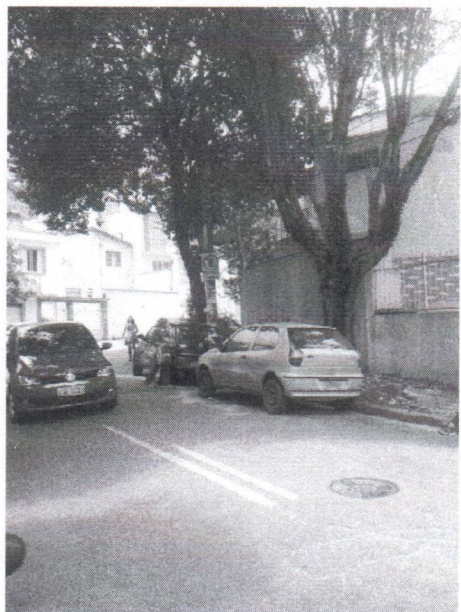
Fotos 1 a 4 – Rua Quinze de Agosto, 126 – Centro – Subst.

Em vistoria ao local informamos tratar-se de 03 árvores da espécie Alfeneiro do Japão (*Ligustrum Lucidum*), medindo 7,00m de alt. X DAP 0,30m, estado fitossanitário regular, porém suas raízes danificando o passeio em grandes proporções, prejudicando o acesso e circulação de pedestres.

(X) Grau Grave: () Com grandes lesões (X) Raízes danificando passeio em G.P.

(x) Autorizamos a substituição
