Vistoria técnica 04/09/2024

Documento: SB.083031/2024-55

Local do evento: Rua Venceslau Pereira de Souza, 140 - **Bairro Cooperativa**

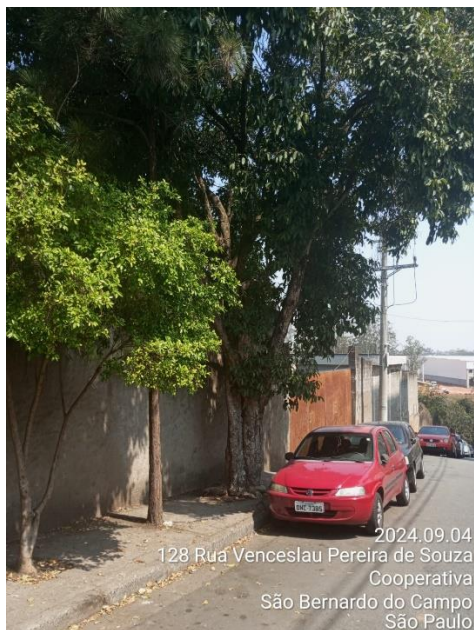
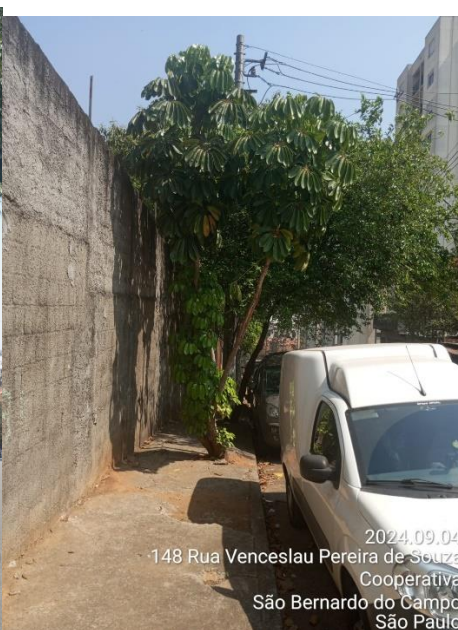
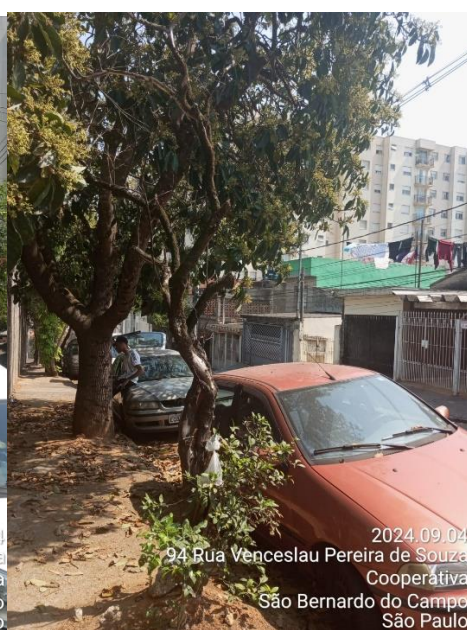
RELATÓRIO FOTOGRÁFICO

Em vistoria ao local informamos tratar-se de 10 árvores, sendo 5 da espécie Ficus (Ficus benjamina), 2 alfeneiros do japão (Ligustrum Japonicum), 2 Amoreiras (Morus Moraceae) e 1 abacateiro (Persea americana); todas medindo aproximadamente 7,0m X DAP 0,50m, com estado entomológico comprometido, suas raízes em grande proporção estão danificando o passeio público e galhos altos interferindo na fiação elétrica. Portanto, somos favoráveis à substituição dos espécimes.

Grau Grave EM Risco de queda

Autorizado: Substituição
