Vistoria técnica- 07/05/2024

Documento: MO.022976/2024-11 Interessado: "SU-302 – Seção de Manut. de Praças e Jardins"

Local do evento: Est. Dos Alvarengas, 9551 (Rua Das Flores) Bairro: Jd. Cruzeiro do Sul

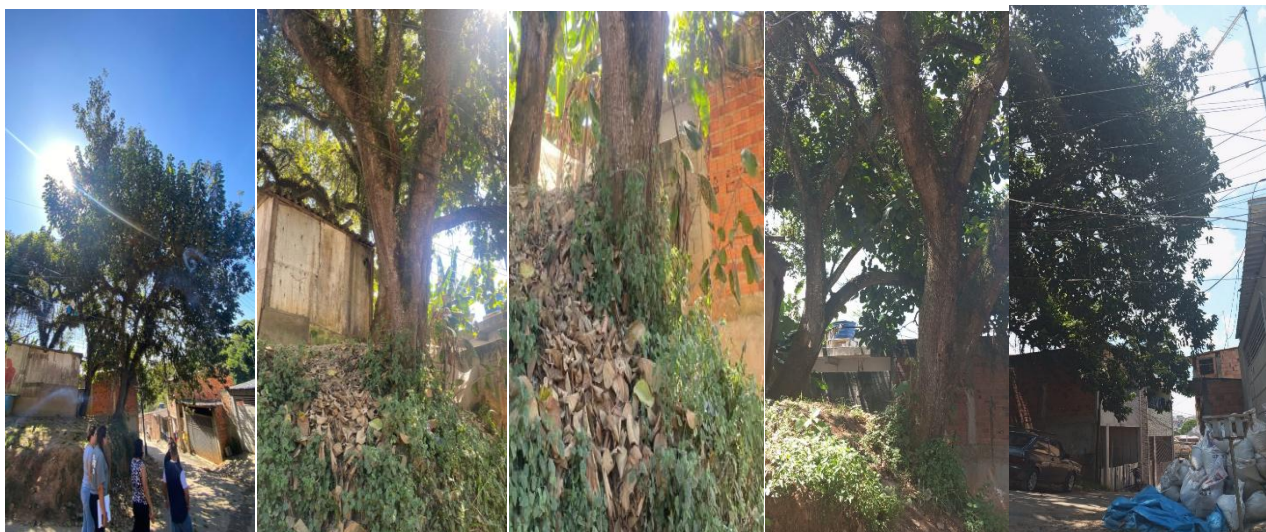
RELATÓRIO FOTOGRÁFICO

Em vistoria ao local informamos tratar-se de 02 árvores da espécie Tapiá (**Alchorneacidifolia**), medindo 7,0 m, X CAP 0,70 m, estado fitossanitário comprometido, está localizada no talude e apresenta alto grau de inclinação, oferecendo risco de queda sobre a residência ou transeuntes. Portanto somos favoráveis à substituição do espécime.

Autorizado: substituição
