Vistoria técnica 05/11/2024

Documento: SB.058595/2024-87

Local do evento: Rua Luzitânia,219 – **Bairro Centro**

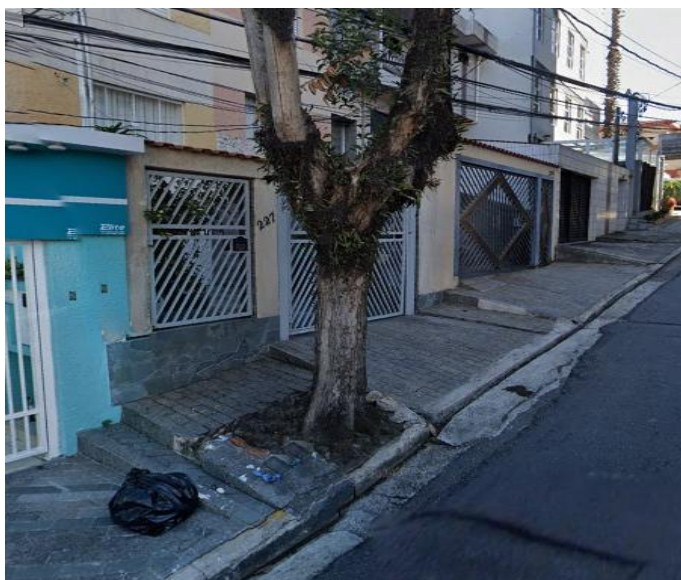
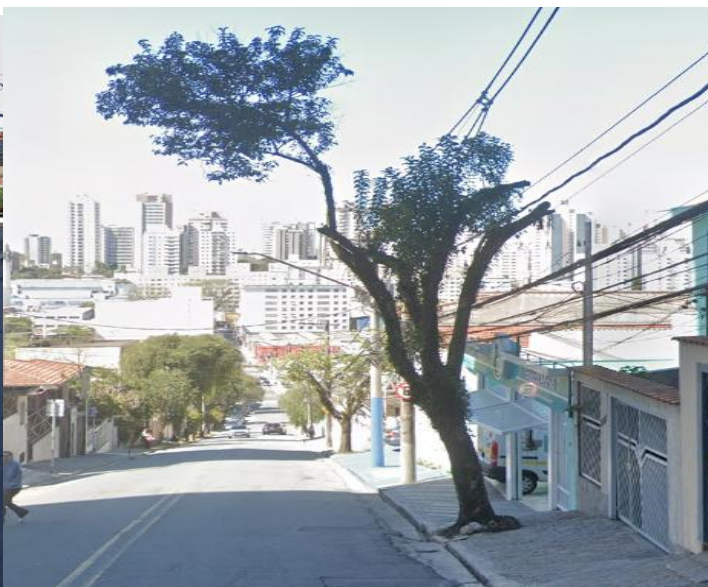
RELATÓRIO FOTOGRÁFICO

Em vistoria ao local informamos tratar-se de 01 árvore da espécie Alfeneiro-do-Japão (*Ligustrum Lucidum*) medindo 6,0m X DAP 0,4m, estado fitossanitário comprometido por agentes entomológicos, com raízes expostas danificando o passeio público gravemente e interferindo na fiação elétrica. Portanto somos favoráveis à substituição do espécime.

(X) Grau Grave EM (X) Danificando passeio

Rede elétrica: (X) Sim () Não - Passeio ▶ () < que 1,60m (X) > que 1,60m

Autorizado: Substituição
