PREFEITURA DO MUNICÍPIO DE SÃO BERNARDO DO CAMPO
SECRETARIA DE SERVIÇO URBANOS
DEPARTAMENTO DE PARQUES E JARDINS – SU.302

Vistoria em: 11/04/2017

Nº. Documento: OF. 127/2017 - CI 498/2017 Ver. Reginaldo Burguês

Local do evento: Rua João XXIII, 125 – Alves dias.

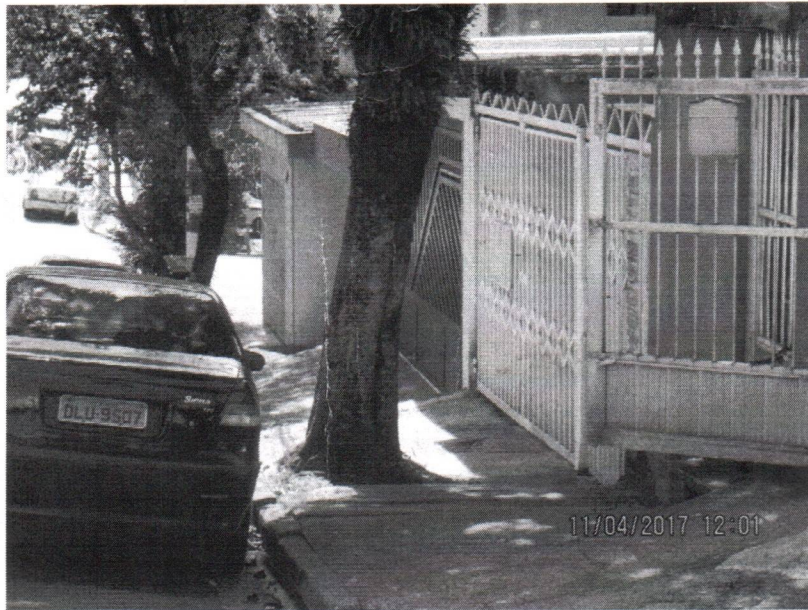
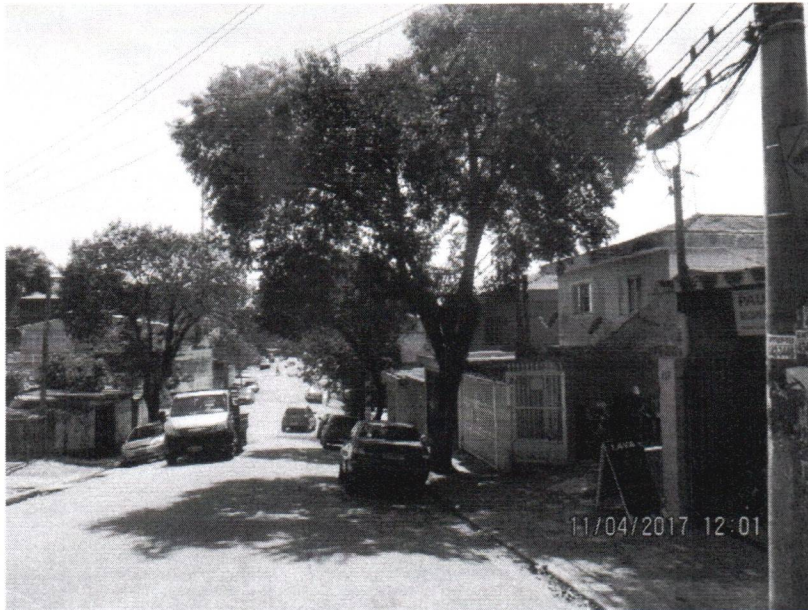
Fotos 1 a 2 – Rua João XXIII, 125 – Alves Dias – Subst. – OF 127-2017 - Burguês

Em vistoria ao local informamos tratar-se de 01 árvore da espécie Alfeneiro do japão (Ligustrum lcidum), medindo 8,00m, X DAP 0,45m, estado fitossanitário regular, porém suas as raízes estão danificando o passeio e impedindo a abertura do portão.

(x) Grau Grave: () Com grandes lesões (x) Raízes danificando passeio em G.P.

Autorizamos a substituição
