PREFEITURA DO MUNICÍPIO DE SÃO BERNARDO DO CAMPO
SECRETARIA DE SERVIÇO URBANOS
DEPARTAMENTO DE PARQUES E JARDINS – SU.302

Nº. Documento: VCSBC 37822

Local do evento: Rua Jacquey, 249 – Rudge Ramos

Laudo Técnico

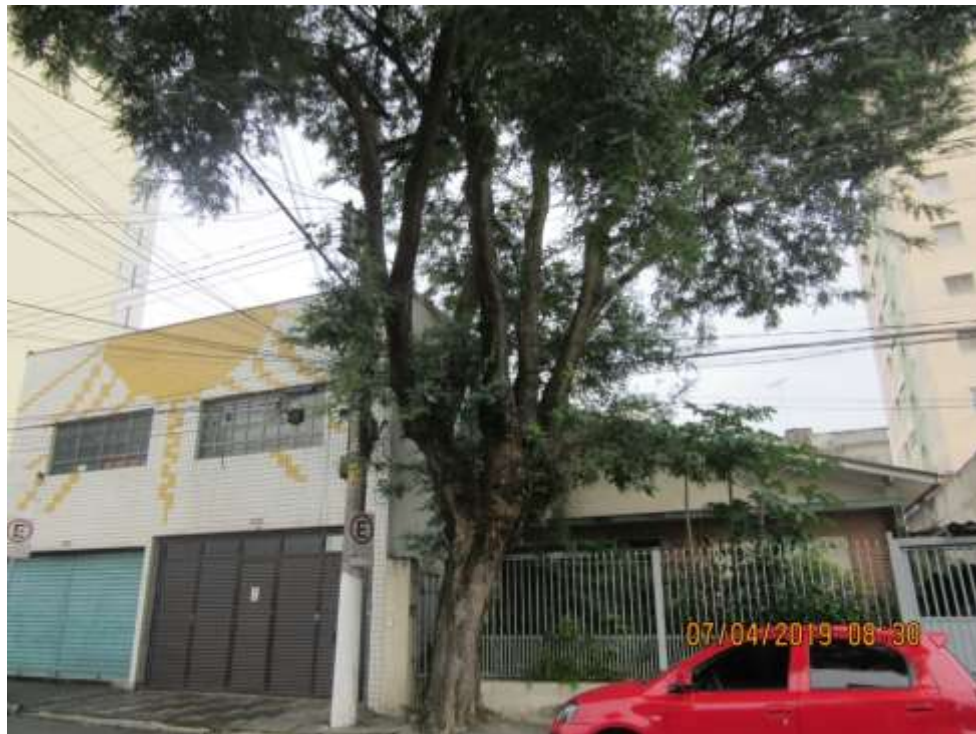
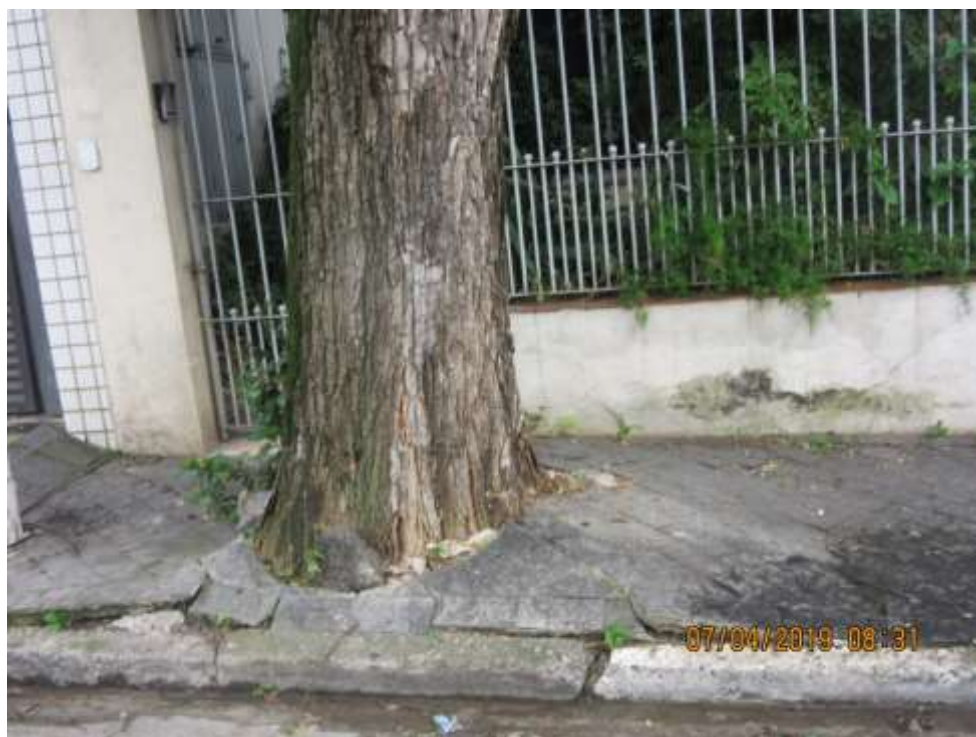
Foto -1 a 2 :- Rua Jacquy, 249 – Bairro Rudge Ramos - Remoção

Em vistoria ao local, informamos tratar-se de 01 árvore da espécie Tipuana (Tipuana Tipu), medindo 7,50m de alt. X DAP 0,70m, estado fitossanitário regular, porém com raízes danificando o passeio, muro do imóvel e galhos na rede primária, devido ao diâmetro avantajado, dificulta a passagem de pedestre. Portanto somos favoráveis a remoção.

Autorizamos a remoção
