PREFEITURA DO MUNICÍPIO DE SÃO BERNARDO DO CAMPO
SECRETARIA DE SERVIÇO URBANOS
DEPARTAMENTO DE PARQUES E JARDINS – SU.302

Nº. Documento: VCSBC 29429

Local do evento: Ernesto Setti, 18 – Bairro Centro.

Laudo Técnico:

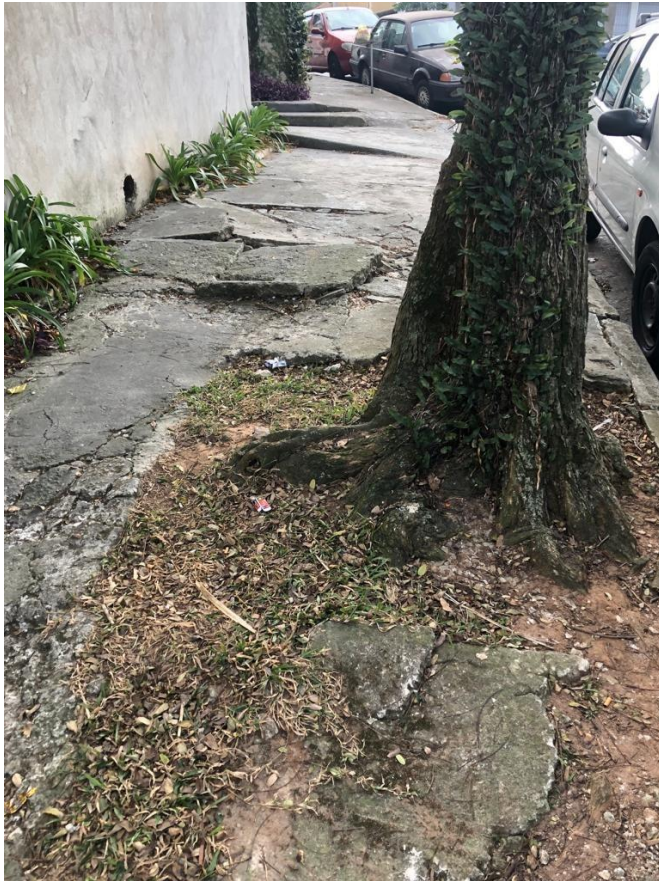
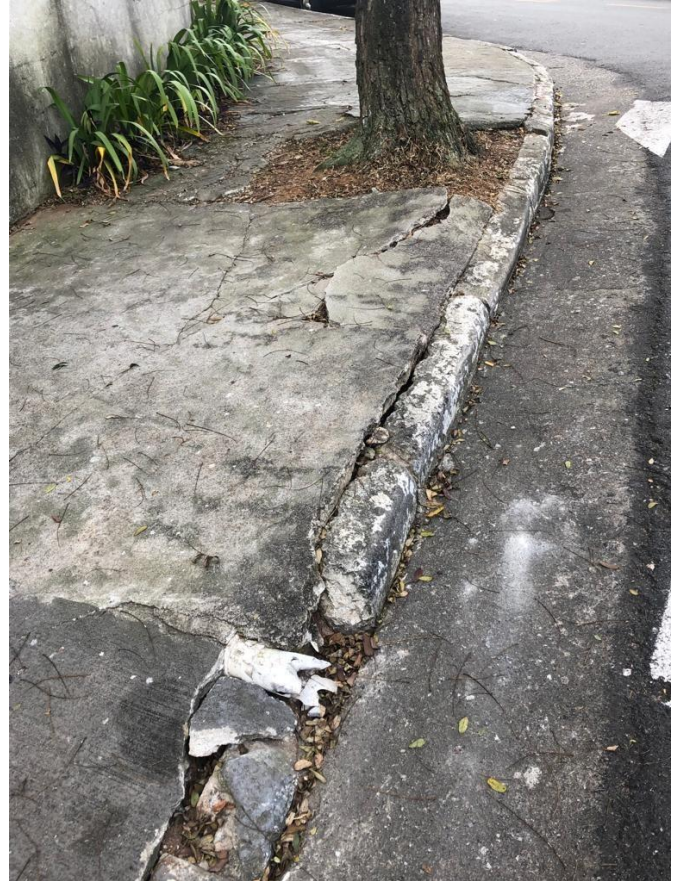
Rua Ernesto Setti, 18 – Bairro Centro.

Em vistoria ao local informamos tratar-se de 02 árvores da espécie **Tipuana** (Tipuana tipu), medindo 7,00m, X DAP 0,35m, estado fitossanitário regular, com raízes danificando o passeio em grandes proporções.

(X) Grau Grave: () Com grandes lesões (X) Raízes danificando passeio em G.P. Conforme Lei 6370/14

Interferência Mobiliário Urbano: (x) Sim (X) Não - Qual ? Muro e piso do imóvel

Autorizamos a substituição
