PREFEITURA DO MUNICÍPIO DE SÃO BERNARDO DO CAMPO
SECRETARIA DE SERVIÇO URBANOS
DEPARTAMENTO DE PARQUES E JARDINS – SU.302

Nº. Documento: SB.37047/2021-81

Local do evento: Rua André Ritucci, 96 - B. Santa Terezinha

Laudo Técnico:

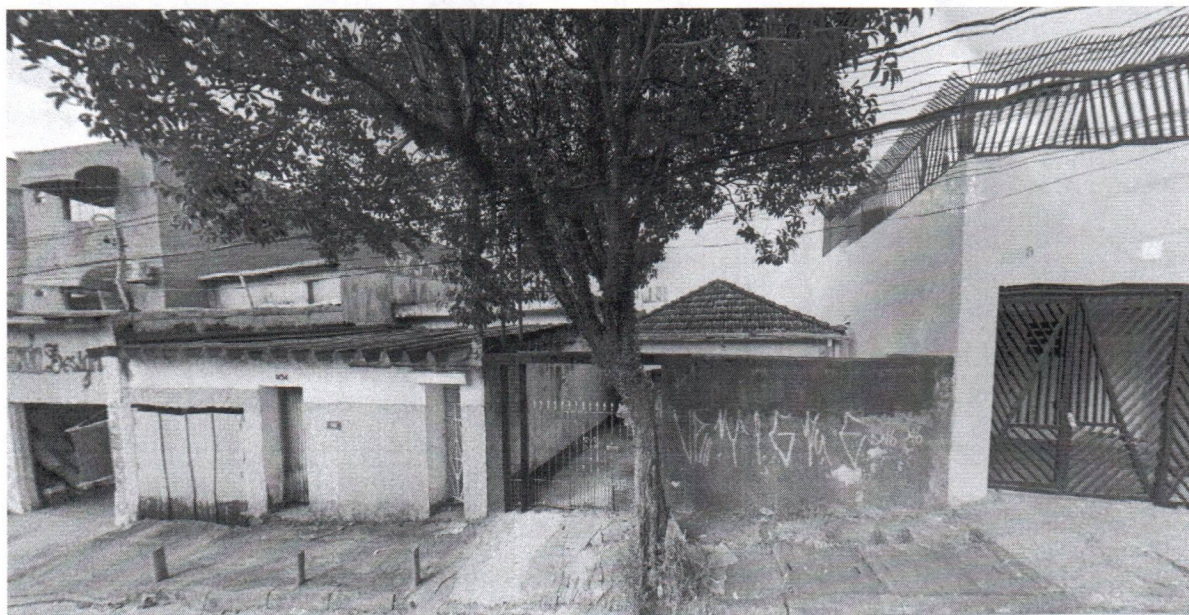
Rua André Ritucci, 96 Bairro Santa Terezinha

Em vistoria ao local informamos tratar-se de 01 árvore da espécie alfeneiro do japão (*ligustrum lucidum*), medindo 7,00m, X DAP 0,35m, estado fitossanitário, comprometido lesões aparentes no tronco raízes danificando passeio publico em grandes proporções. Portanto somos favoráveis a remoção.

(x) Grau Grave: (x) Com grandes lesões (x) Raízes danificando passeio em G.P.

Interferência Mobiliário Urbano: (x) Sim BUEIRO () Não

Autorizamos a remoção
