PREFEITURA DO MUNICÍPIO DE SÃO BERNARDO DO CAMPO
SECRETARIA DE SERVIÇO URBANOS
DEPARTAMENTO DE PARQUES E JARDINS – SU.302

Vistoria em: 11/05/2017

Nº. Documento: VCSBC 46382

Local do evento: Rua Anita Franchini, 376 – Bairro Santa Terezinha

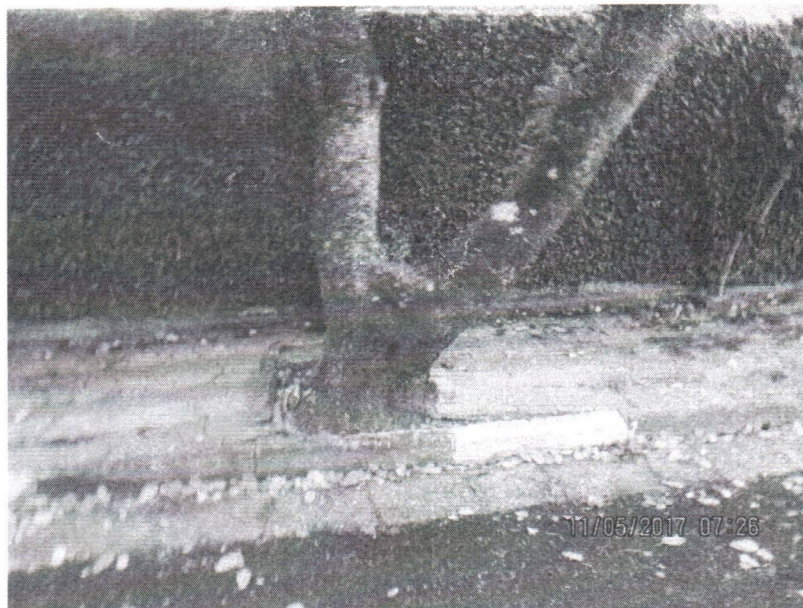
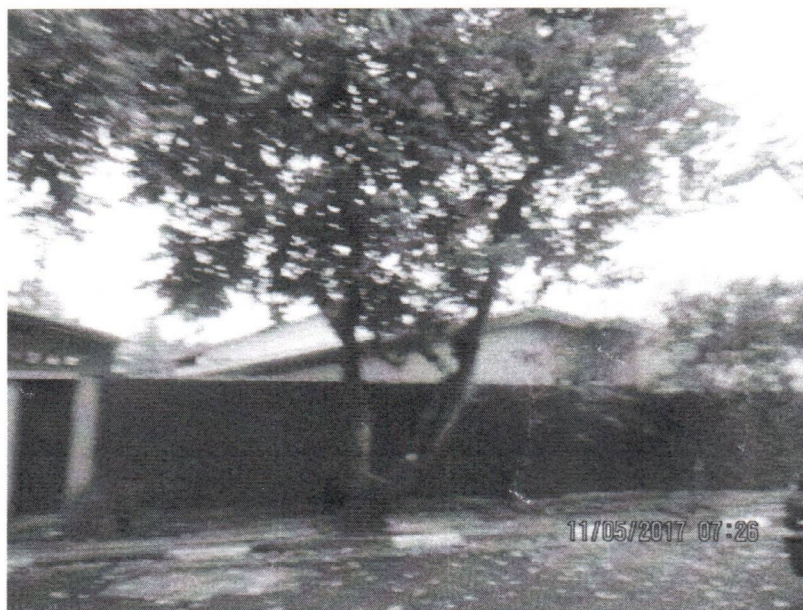
Fotos 1 a 2 – Rua Anita Franchini, 376 – Santa Terezinha – Subst. – VCSBC 46382

Em vistoria ao local informamos tratar-se de 01 árvore da espécie Pata de Vaca (**Bauhinia Variegata**), medindo 8,00m, X DAP 0,35m, estado fitossanitário regular, porém com raízes danificando o passeio público prejudicando o acesso e circulação de pedestres.

(X) Grau Grave: () Com grandes lesões (X) Raízes danificando passeio em G.P.

Autorizamos a substituição
