MUNICÍPIO DE SÃO BERNARDO DO CAMPO
SECRETARIA DE SERVIÇO URBANOS
DEPARTAMENTO DE PARQUES E JARDINS – SU.302

Nº. Documento: PASB 30421/2017-45

Local do evento: Rua Tota Nogueira, 256 – Bairro Assunção

Laudo Técnico:

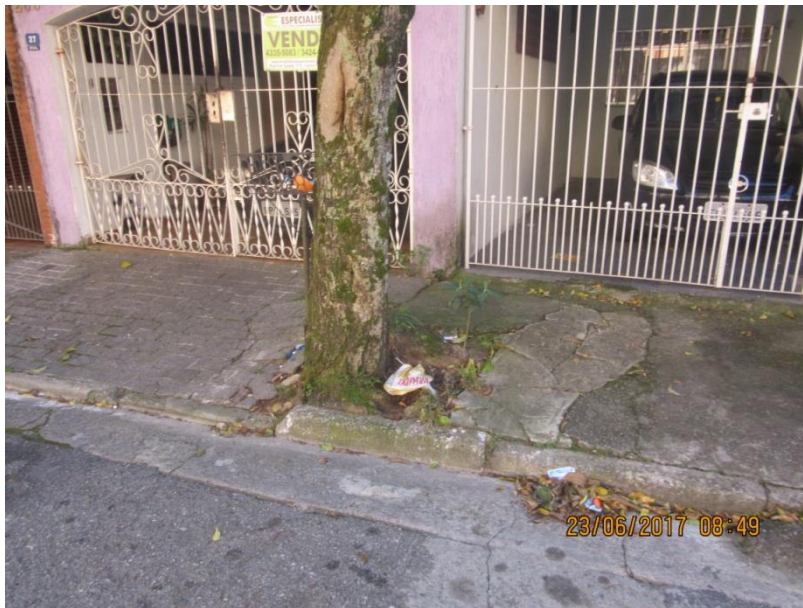
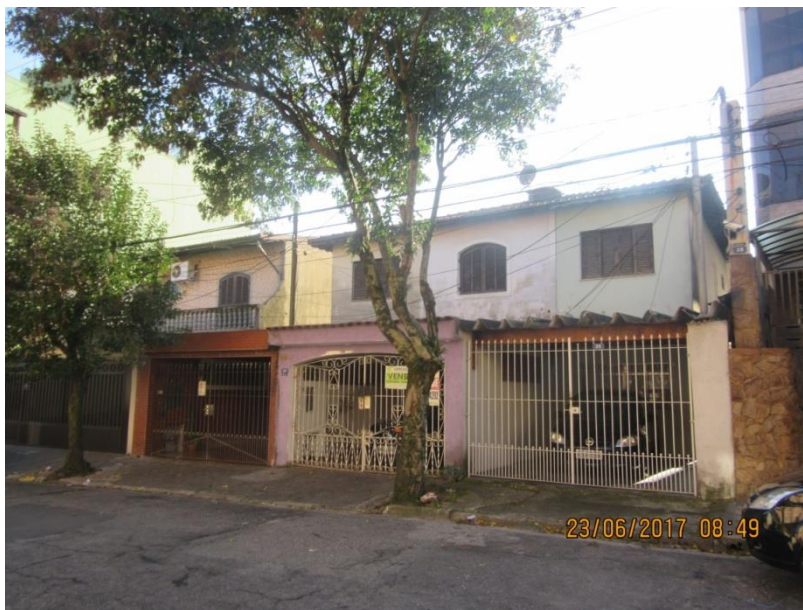
Fotos 1 a 2 – Rua Tota Nogueira, 256 – Assunção – Subst. – PASB 30421-2017-45

Em vistoria ao local informamos tratar-se de 01 árvore da espécie Alfeneiro do Japão (*Ligustrum Lucidum*), medindo 7,00m de alt. X DAP 0,35, estado fitossanitário regular, porém com raízes danificando o passeio público em grandes proporções.

(X) Grau Grave: () Com grandes lesões (X) Raízes danificando passeio em G.P.

Autorizamos a substituição
