PREFEITURA DO MUNICÍPIO DE SÃO BERNARDO DO CAMPO  
SECRETARIA DE SERVIÇO URBANOS  
DEPARTAMENTO DE PARQUES E JARDINS – SU.302

Vistoria em: 06/01/2018

Local do evento: Rua Artur Pontual, 54 – Bairro Jordanópolis

**Laudo Técnico:**

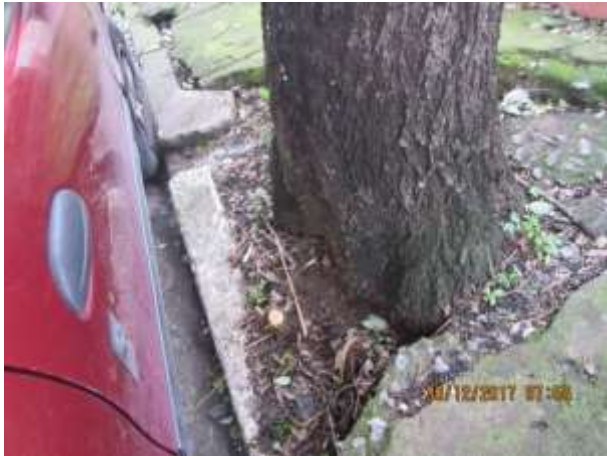
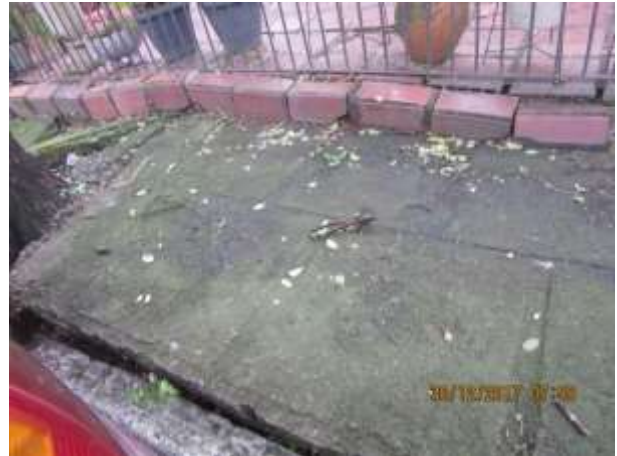
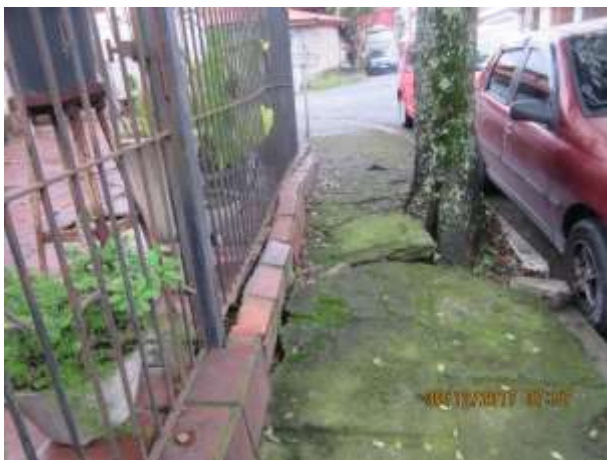
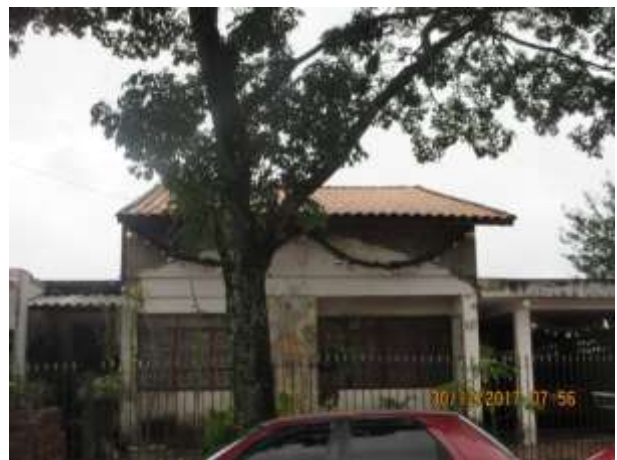
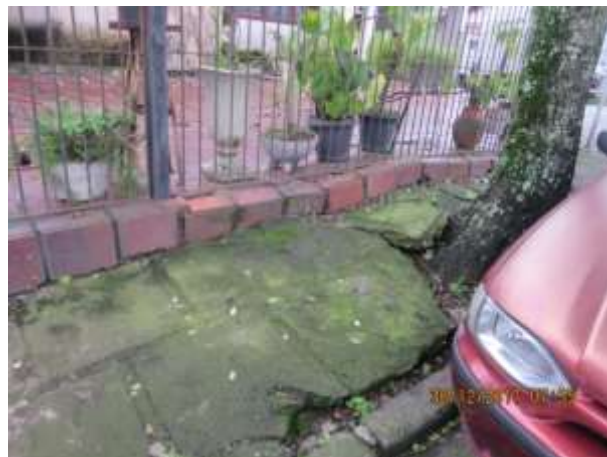
Em vistoria ao local informamos tratar-se de 01 árvore da espécie Ipê Rosa (Tabebuia Avellandae), medindo 8,00m de alt. X DAP 0,50m, estado fitossanitário comprometido, com raízes danificando o imóvel em grandes proporções. O passeio público não possui largura técnica para o replantio.

Outros: Raízes danificando o imóvel em grandes proporções

Fotos 1 a 5 – Rua Artur Pontual, 54 – Remoção Grau grave EM – Jordanópolis

**Autorizamos a Remoção**
