PREFEITURA DO MUNICÍPIO DE SÃO BERNARDO DO CAMPO  
SECRETARIA DE SERVIÇO URBANOS  
DEPARTAMENTO DE PARQUES E JARDINS – SU.302

Nº. Documento: VCSBC 79537

Local do evento: Rua Antonio Sidnei Gerbelli, 34 Jd. Da Represa B. Batistini

**Laudo Técnico:**

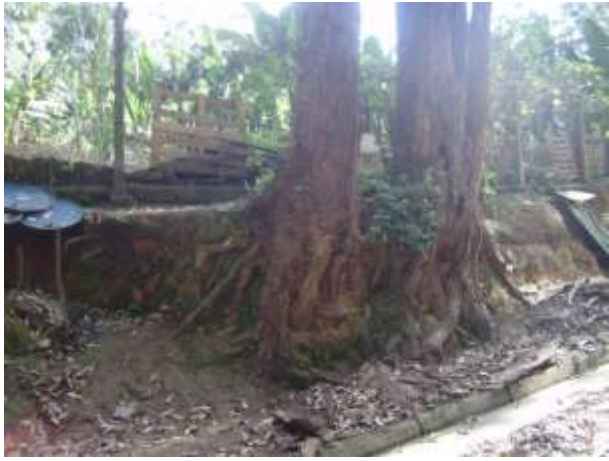
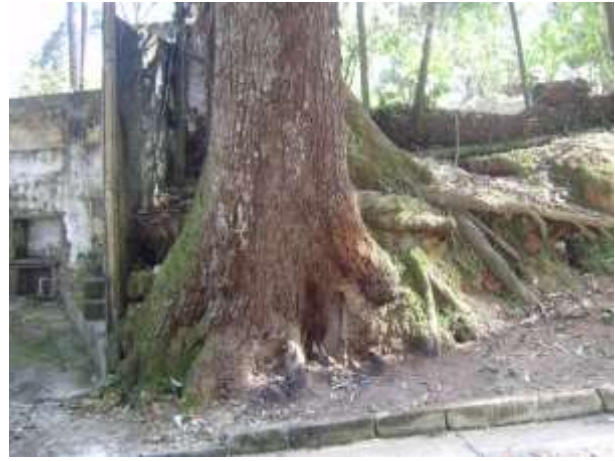
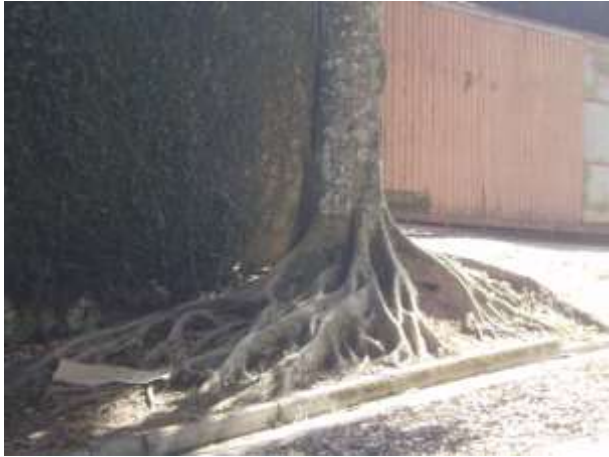
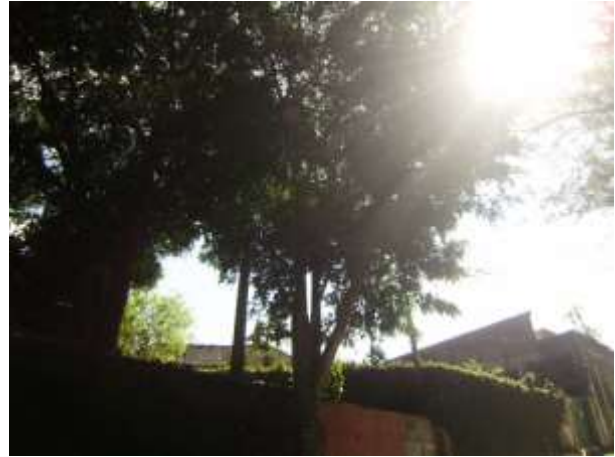
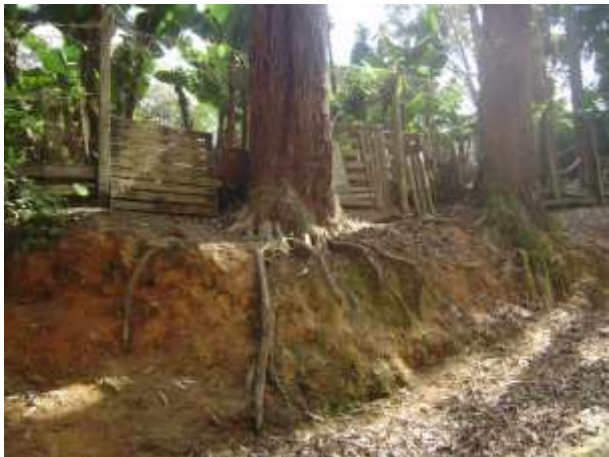
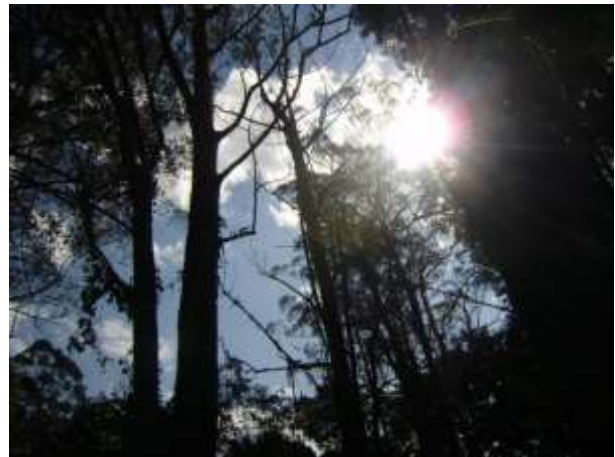
Fotos 1 a 6 – **Rua Antonio Sidnei Gerbelli, 34 – Batistini – Remoção – VCSBC 79537**

Em vistoria ao local informamos tratar-se de 06 árvores, sendo 01 da espécie fícus (fícus benjamina), medindo 8,00m, X DAP 0,50m, estado fitossanitário regular, porém encontra-se com as raízes expostas obstruindo passagem de pedestres, 05 da espécie eucalipto (eucalyptus spp) medindo +de 20 metros de altura dap 1,00m cada estado fitossanitário comprometido devido ação de agentes entomológicos (risco de queda).

**Estado Fitossanitário:- (regular 01) (comprometido 05)**

Autorizamos a remoção(05)  
substituição(01)  
Joabe de Melo da Silva  
Engenheiro Agrônomo  
Assessor de Direção
